## **ТЕХНИЧЕСКОЕ ЗАКЛЮЧЕНИЕ**

по обследованию балконной плиты квартиры №14  
в многоквартирном жилом доме №6а  
в м-не Жуковского города Выкса Нижегородской области  
и определение технического состояния несущих и ограждающих  
конструкций, а также возможности её эксплуатации

**08 - 20 - ТЗ**

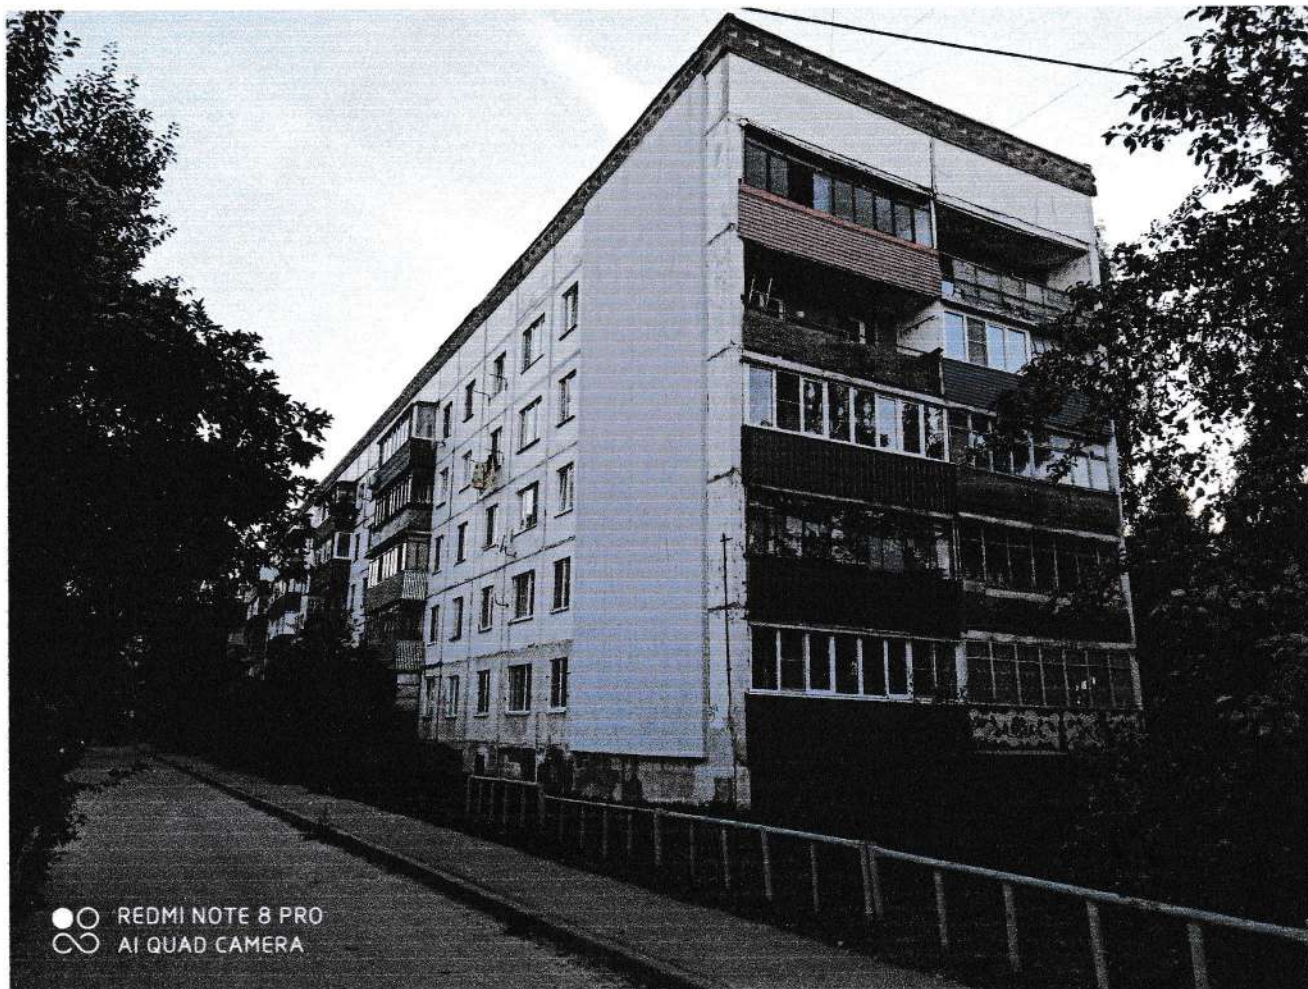
**Фото 1.** Вид жилого дома №ба м-на Жуковского в г. Выкса Нижегородской области. Здание 5-ти этажное, панельное

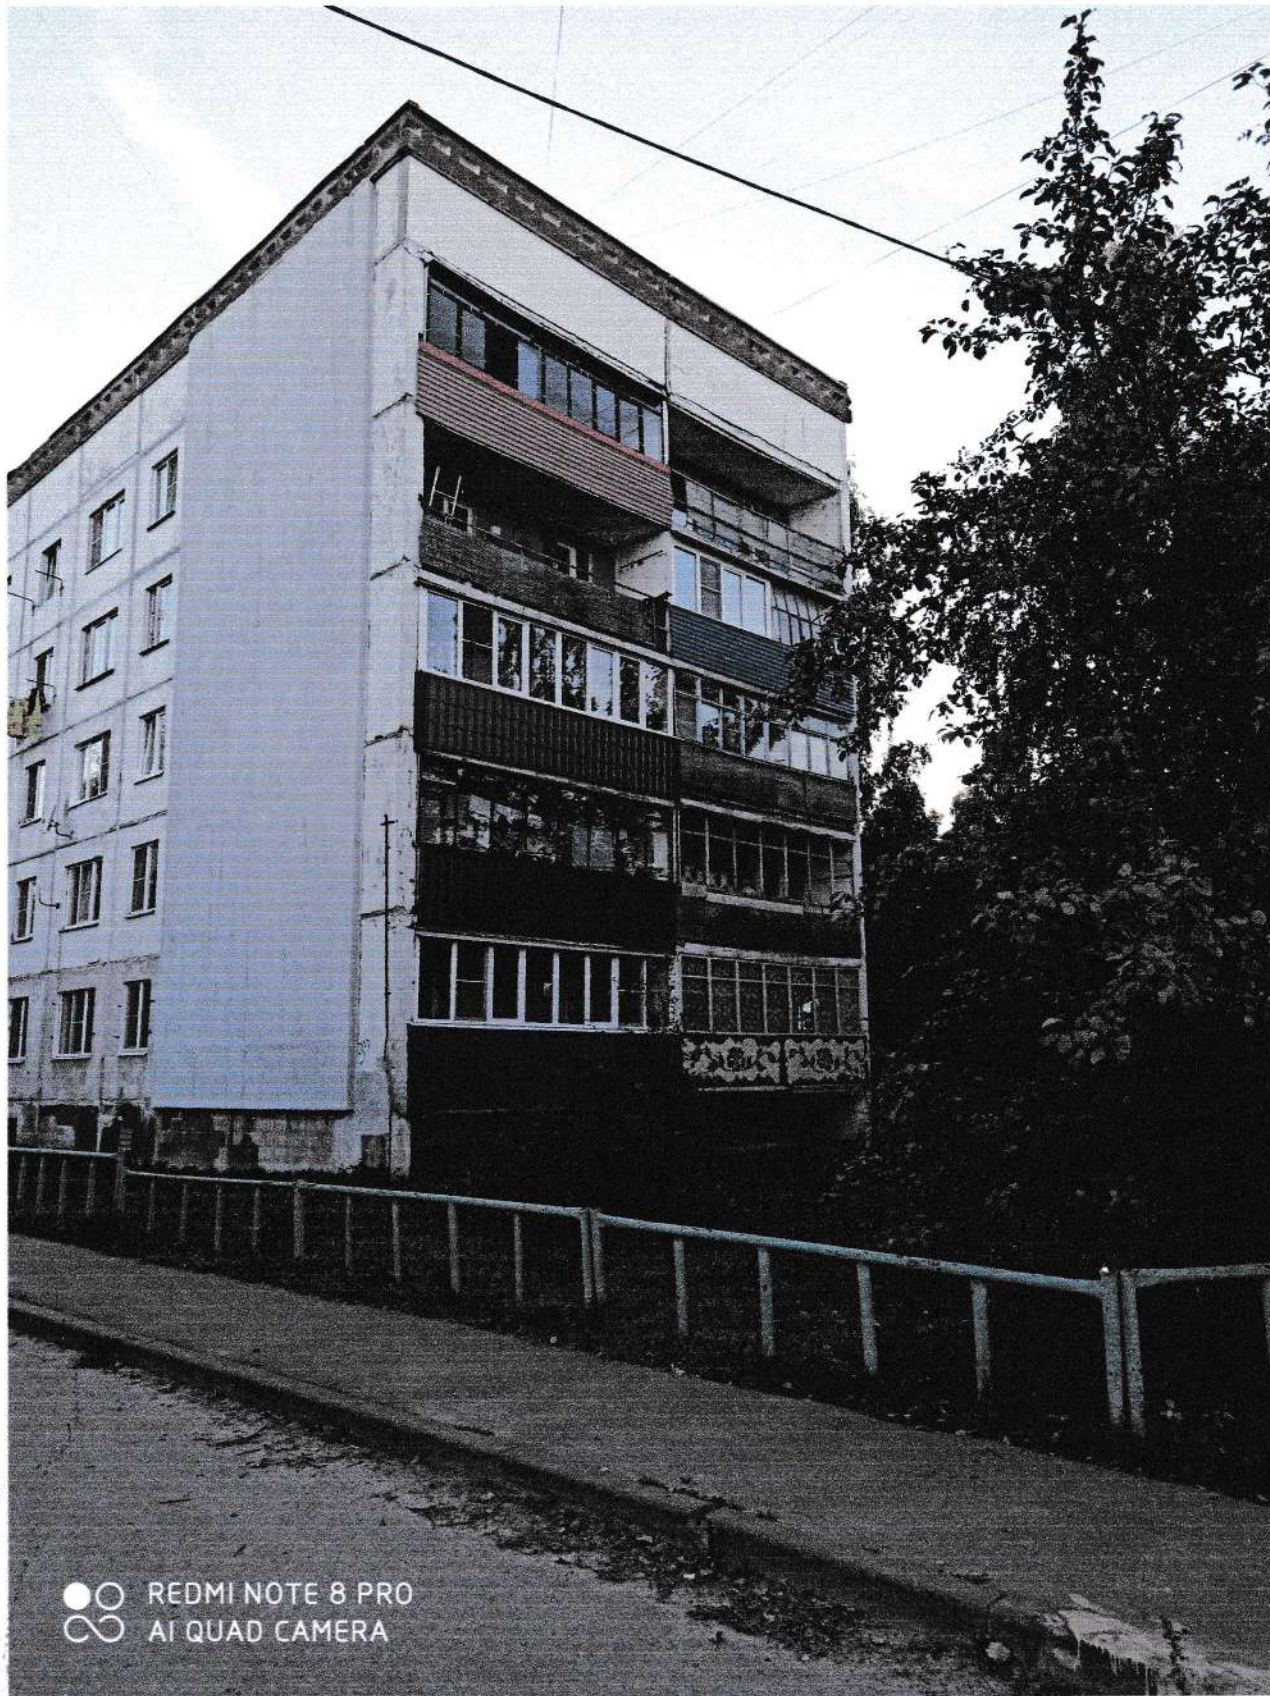
**Фото 2.** Вид жилого дома №ба м-на Жуковского в г. Выкса Нижегородской области. Здание 5-ти этажное, панельное

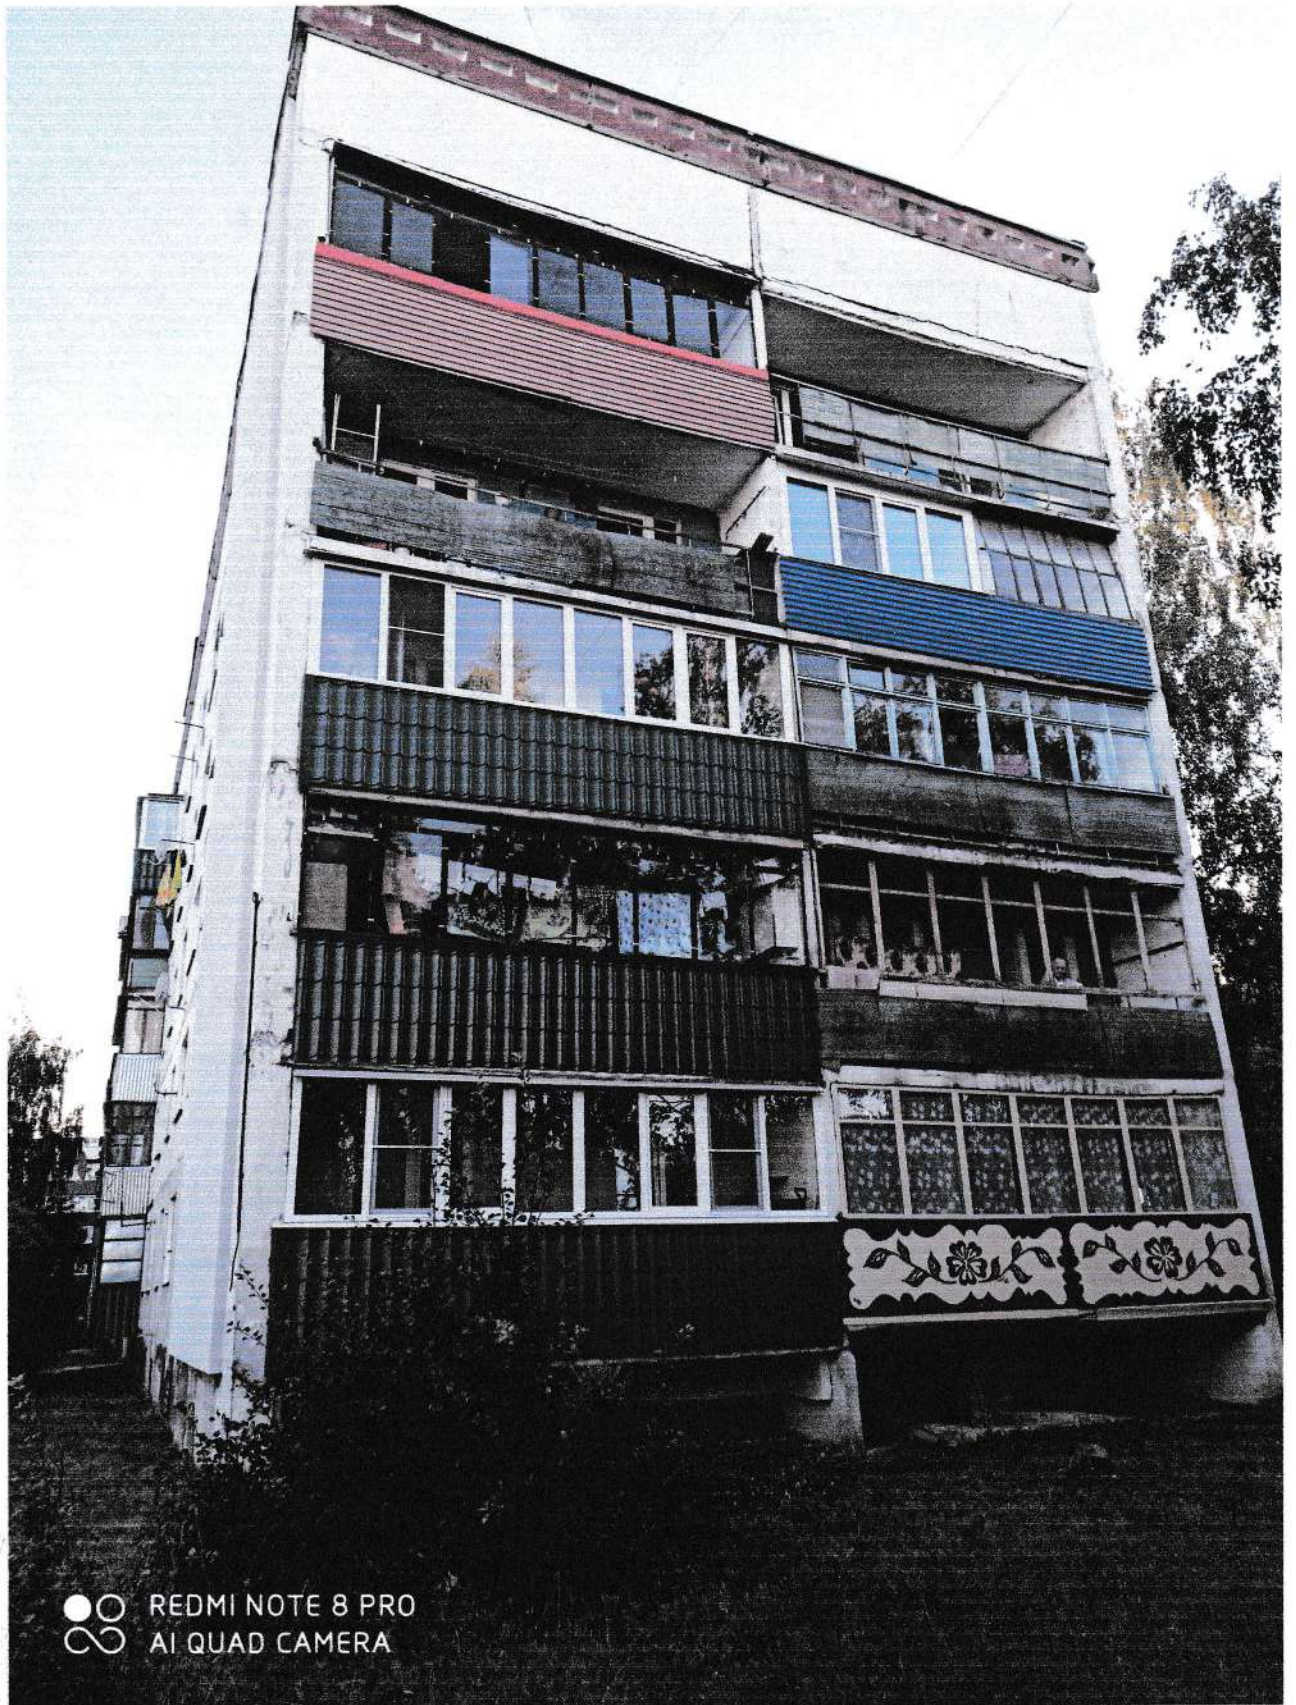
**Фото 3.** Вид жилого дома №ба м-на Жуковского в г. Выкса Нижегородской области. Здание 5-ти этажное, панельное
