**Объект: торцевые лоджии жилого дома по адресу:  
Нижегородская обл., г. Выкса, мрн. Жуковского, д. 6А**

## **ЧАСТЬ 1. ЗАКЛЮЧЕНИЕ ПО ОБСЛЕДОВАНИЮ ТЕХНИЧЕСКОГО СОСТОЯНИЯ ЗДАНИЯ (СООРУЖЕНИЯ)**

### **Том 1.1. Техническое обследование**

**Шифр 40/10-20-О-ТО1.1**

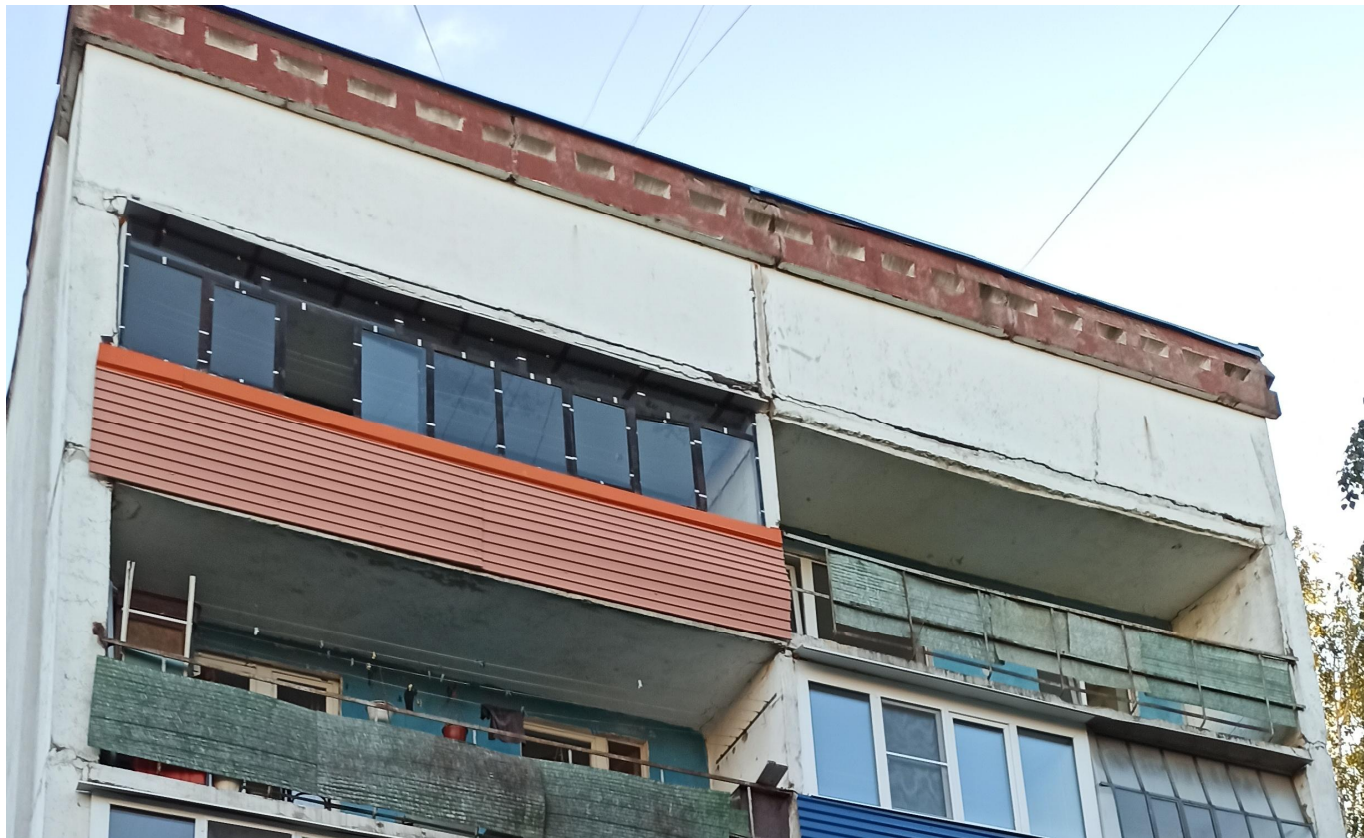
**Фото 4.3.** Фасад здания по оси V на уровне 5 и технического этажей. Плита перекрытия лоджии 5 этажа в осях V/Б-Г не опирается сверху на панель по оси Б, плита перекрытия лоджии 5 этажа в осях V/А-Г и стеновые панели технического этажа просели на средней стене, трещины стыков раскрылись, конструкции находятся в состоянии неустойчивого равновесия. Фото предоставлено Заказчиком.

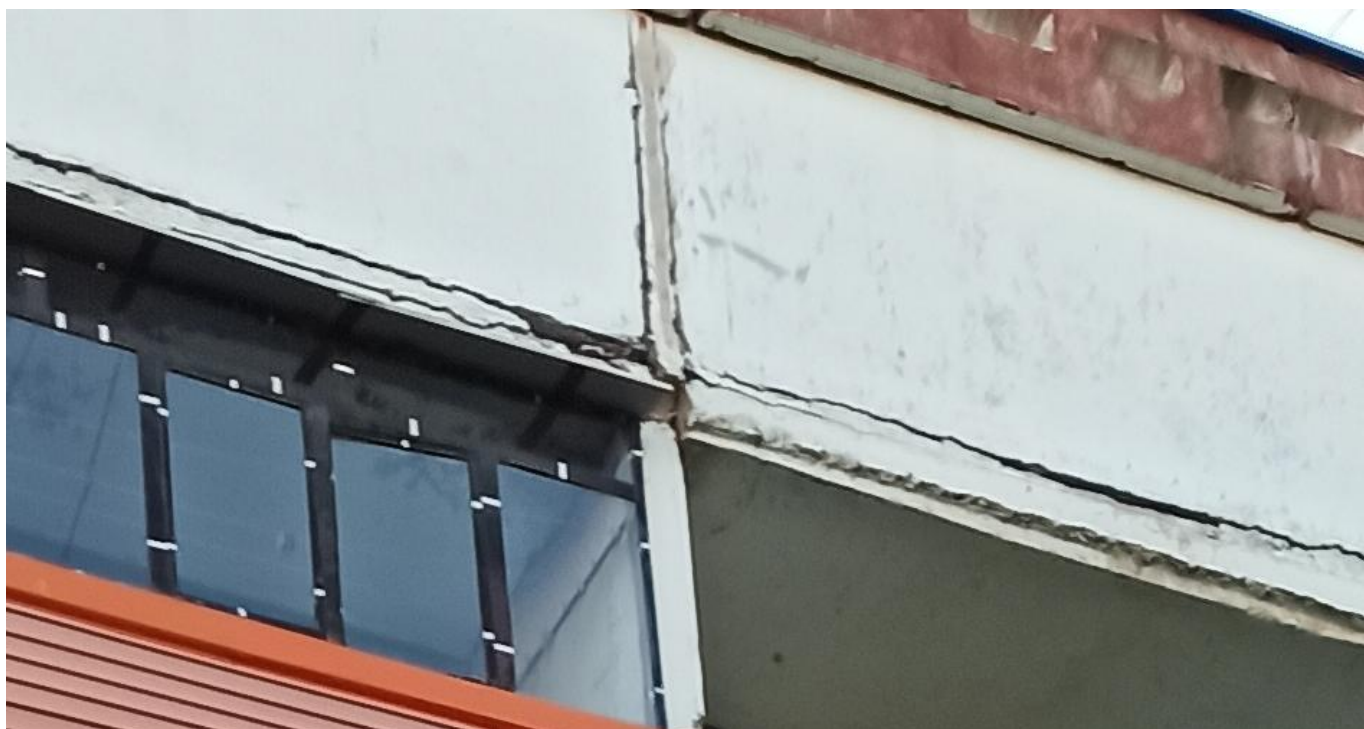
**Фото 4.4.** Фасад здания по оси V на уровне 5 и технического этажей. Опираение плиты перекрытия лоджии 5 этажа в осях V/Б-Г на простеночную панель сверху отсутствует, плита опирается только по 2 сторонами из 3. Просадка плиты на опоре до 5 см. Фото предоставлено Заказчиком.

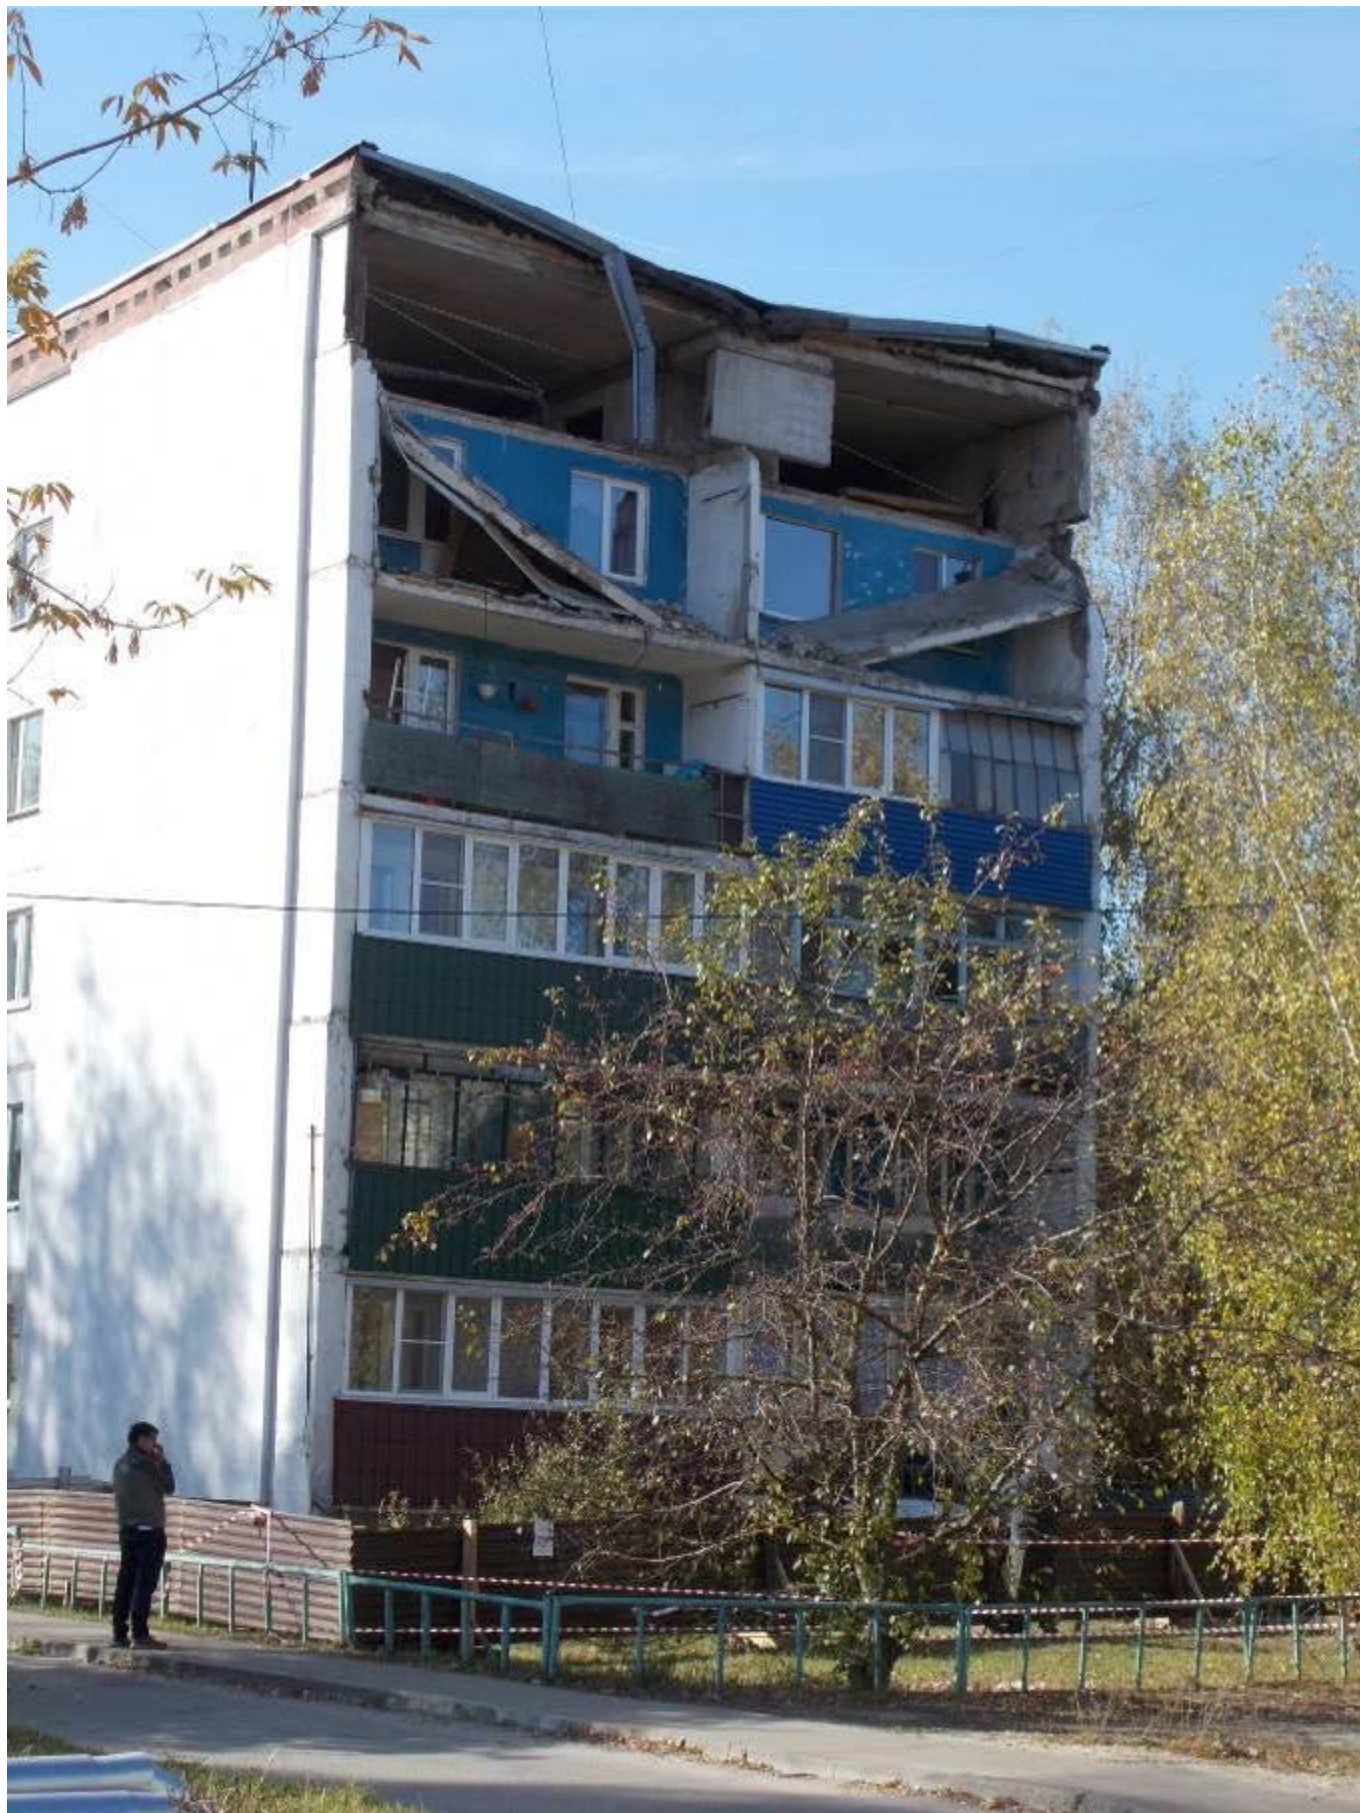
**Фото 4.6.** Фасады здания в осях V/A-Г. Последствия обрушения конструкций. Вид с восточной стороны.

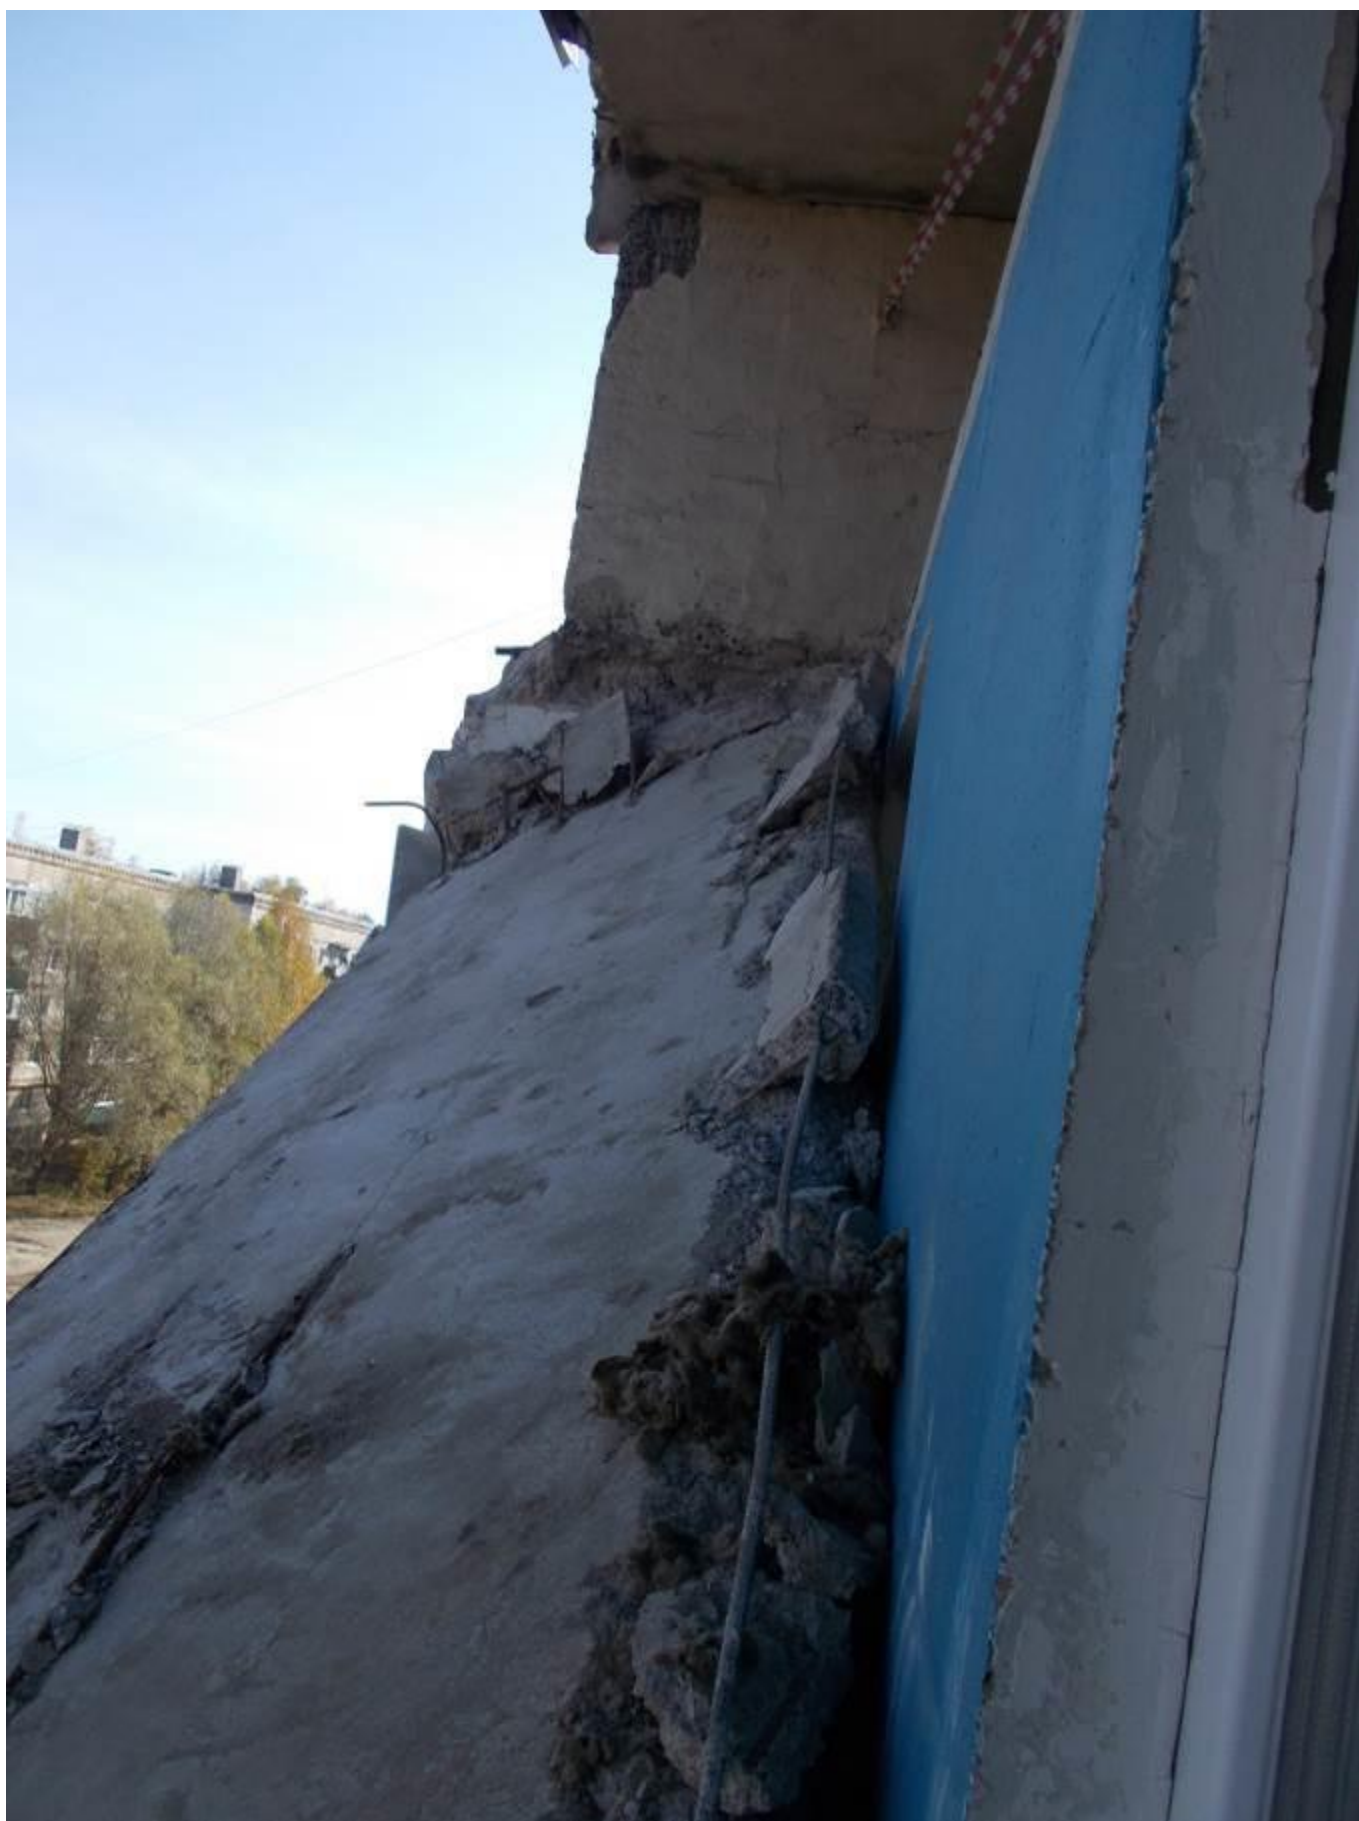
**Фото 4.7.** Плита перекрытия лоджий в осях V/A-Б.

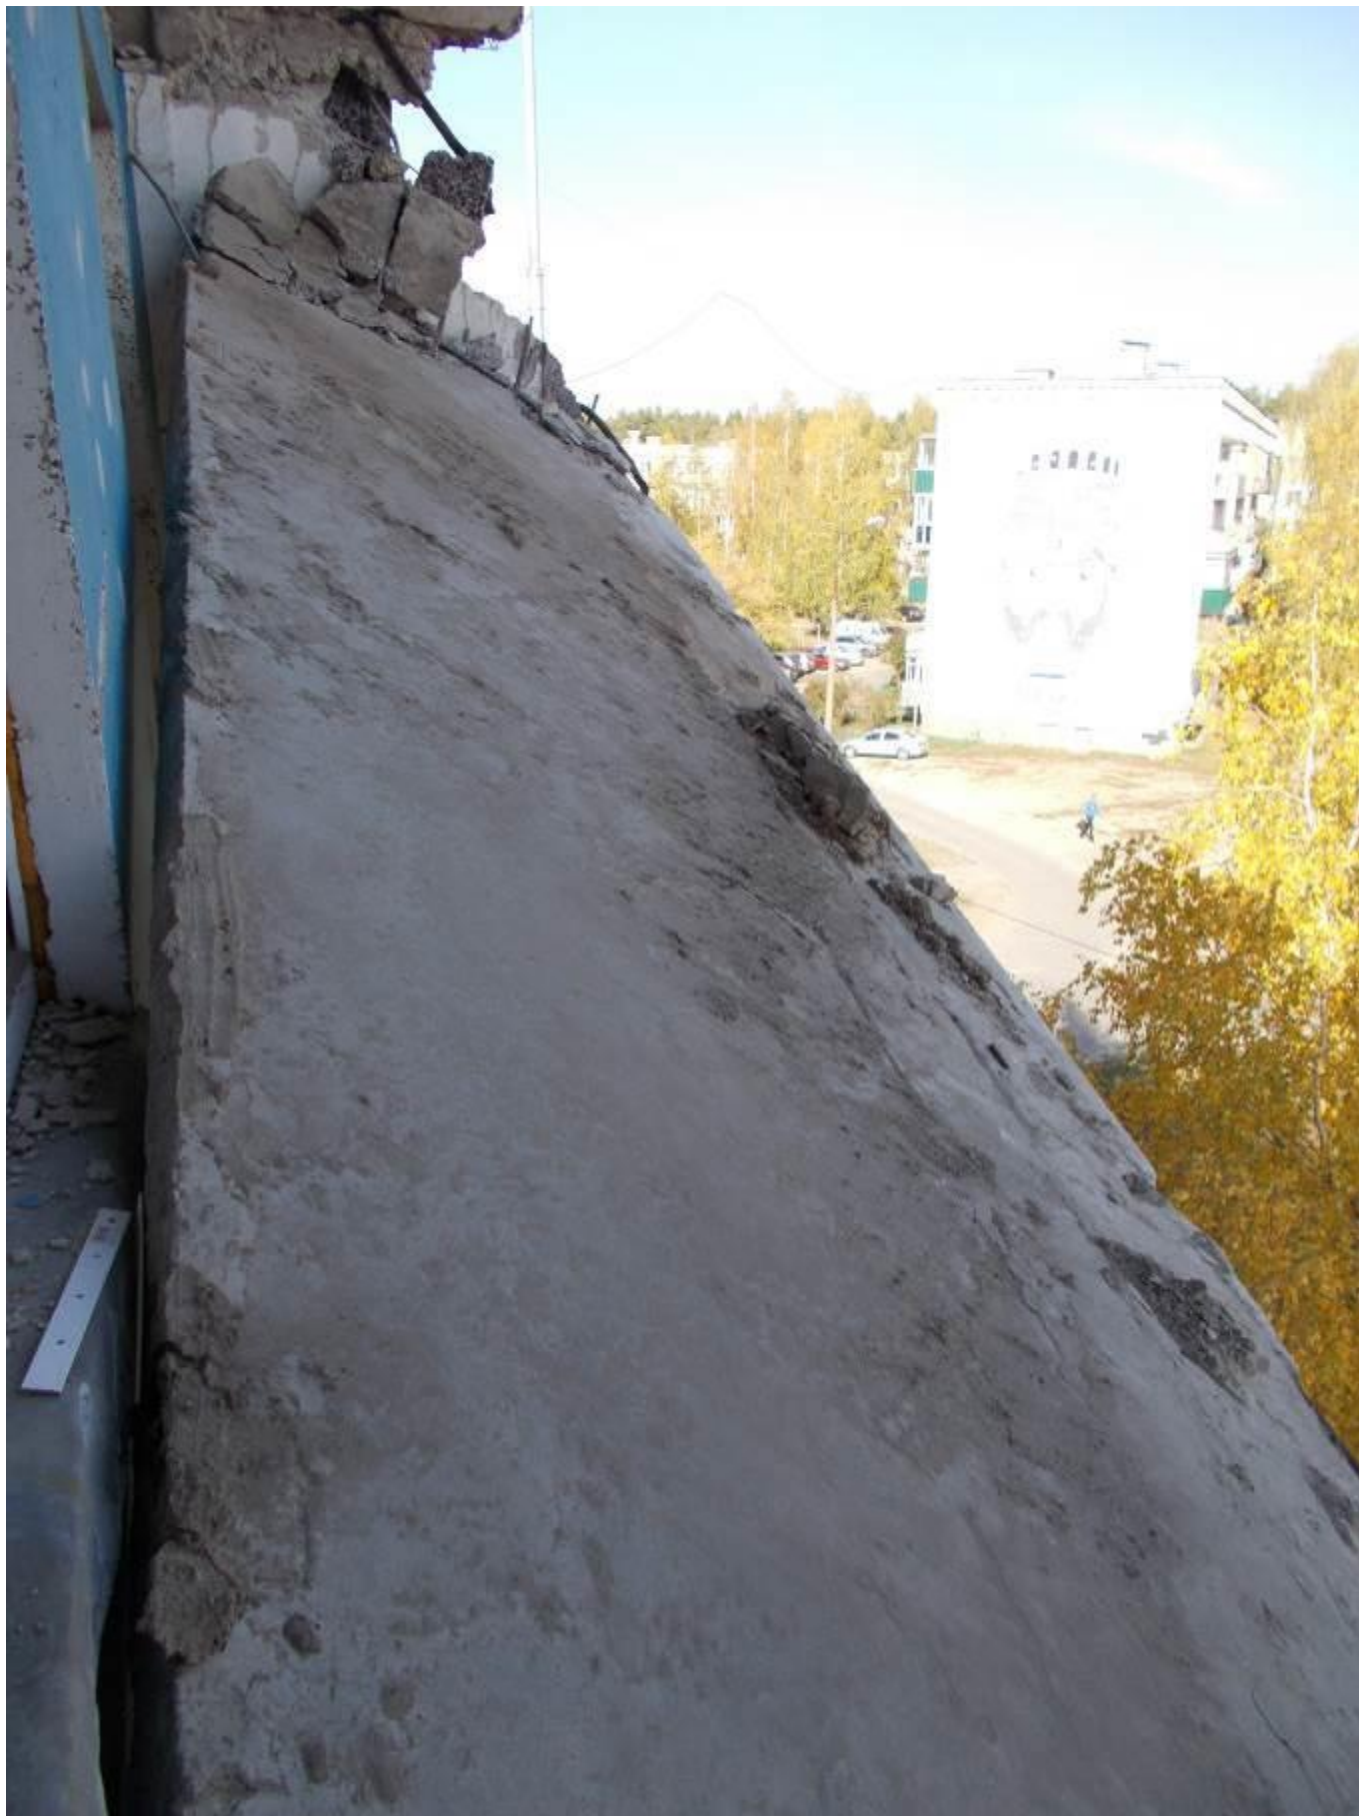
**Фото 4.8.** Плита перекрытия лоджий в осях V/Б-Г.

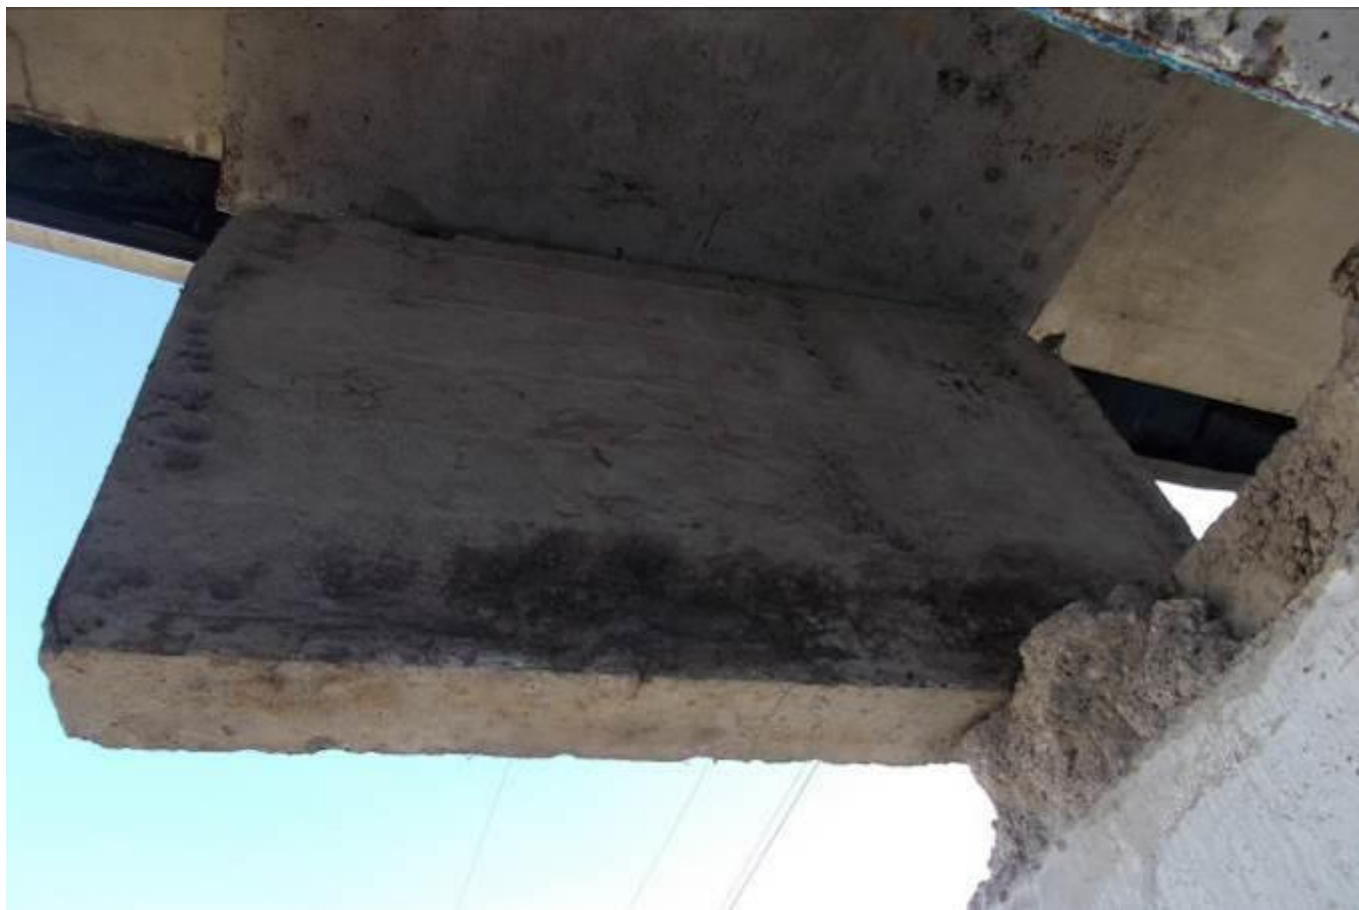
**Фото 4.9.** Неустойчивое положение панелей.

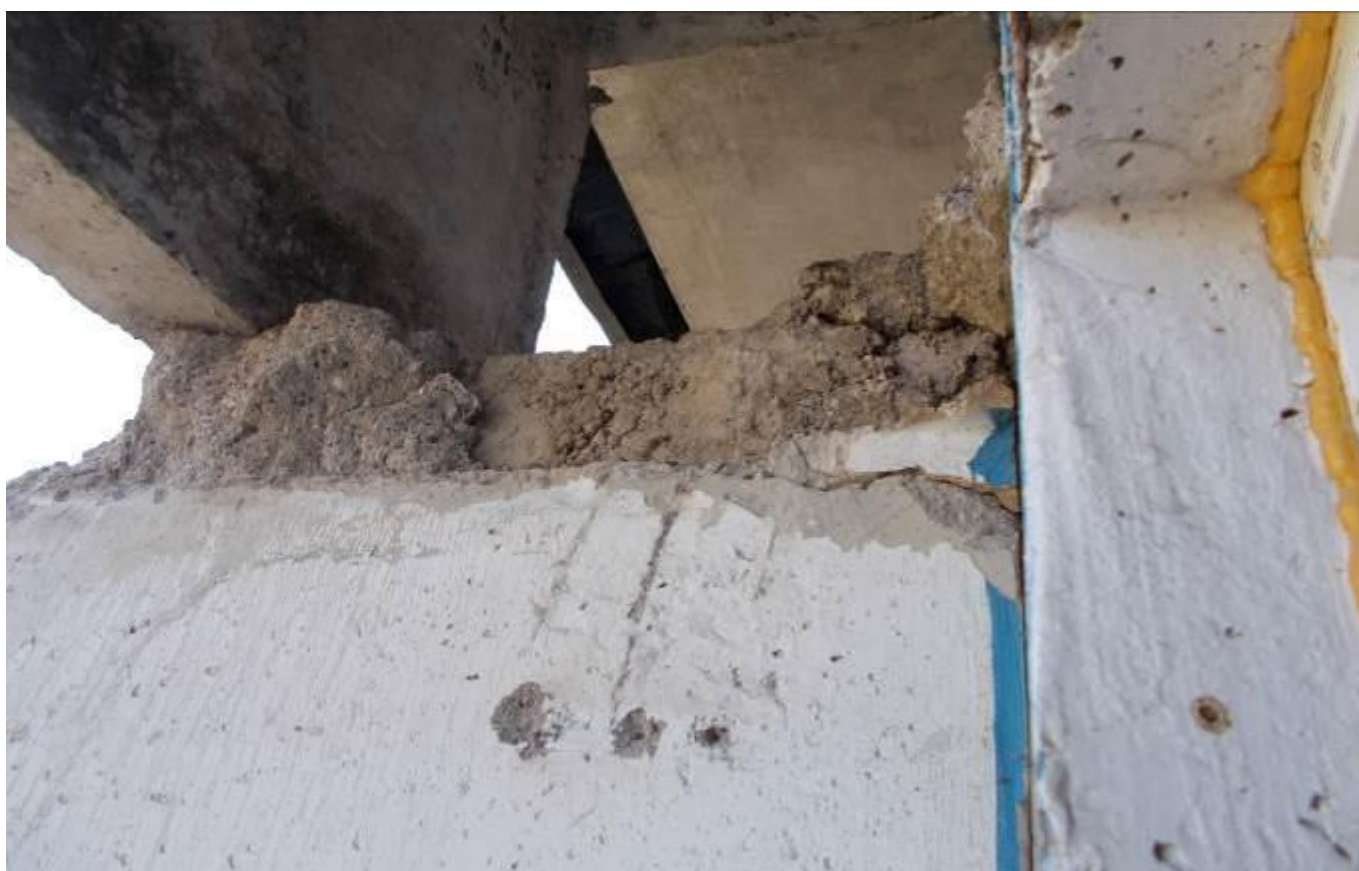
**Фото 4.10.** Площадка опирания плиты перекрытия лоджий в осях V/Б-Г на средней стене.

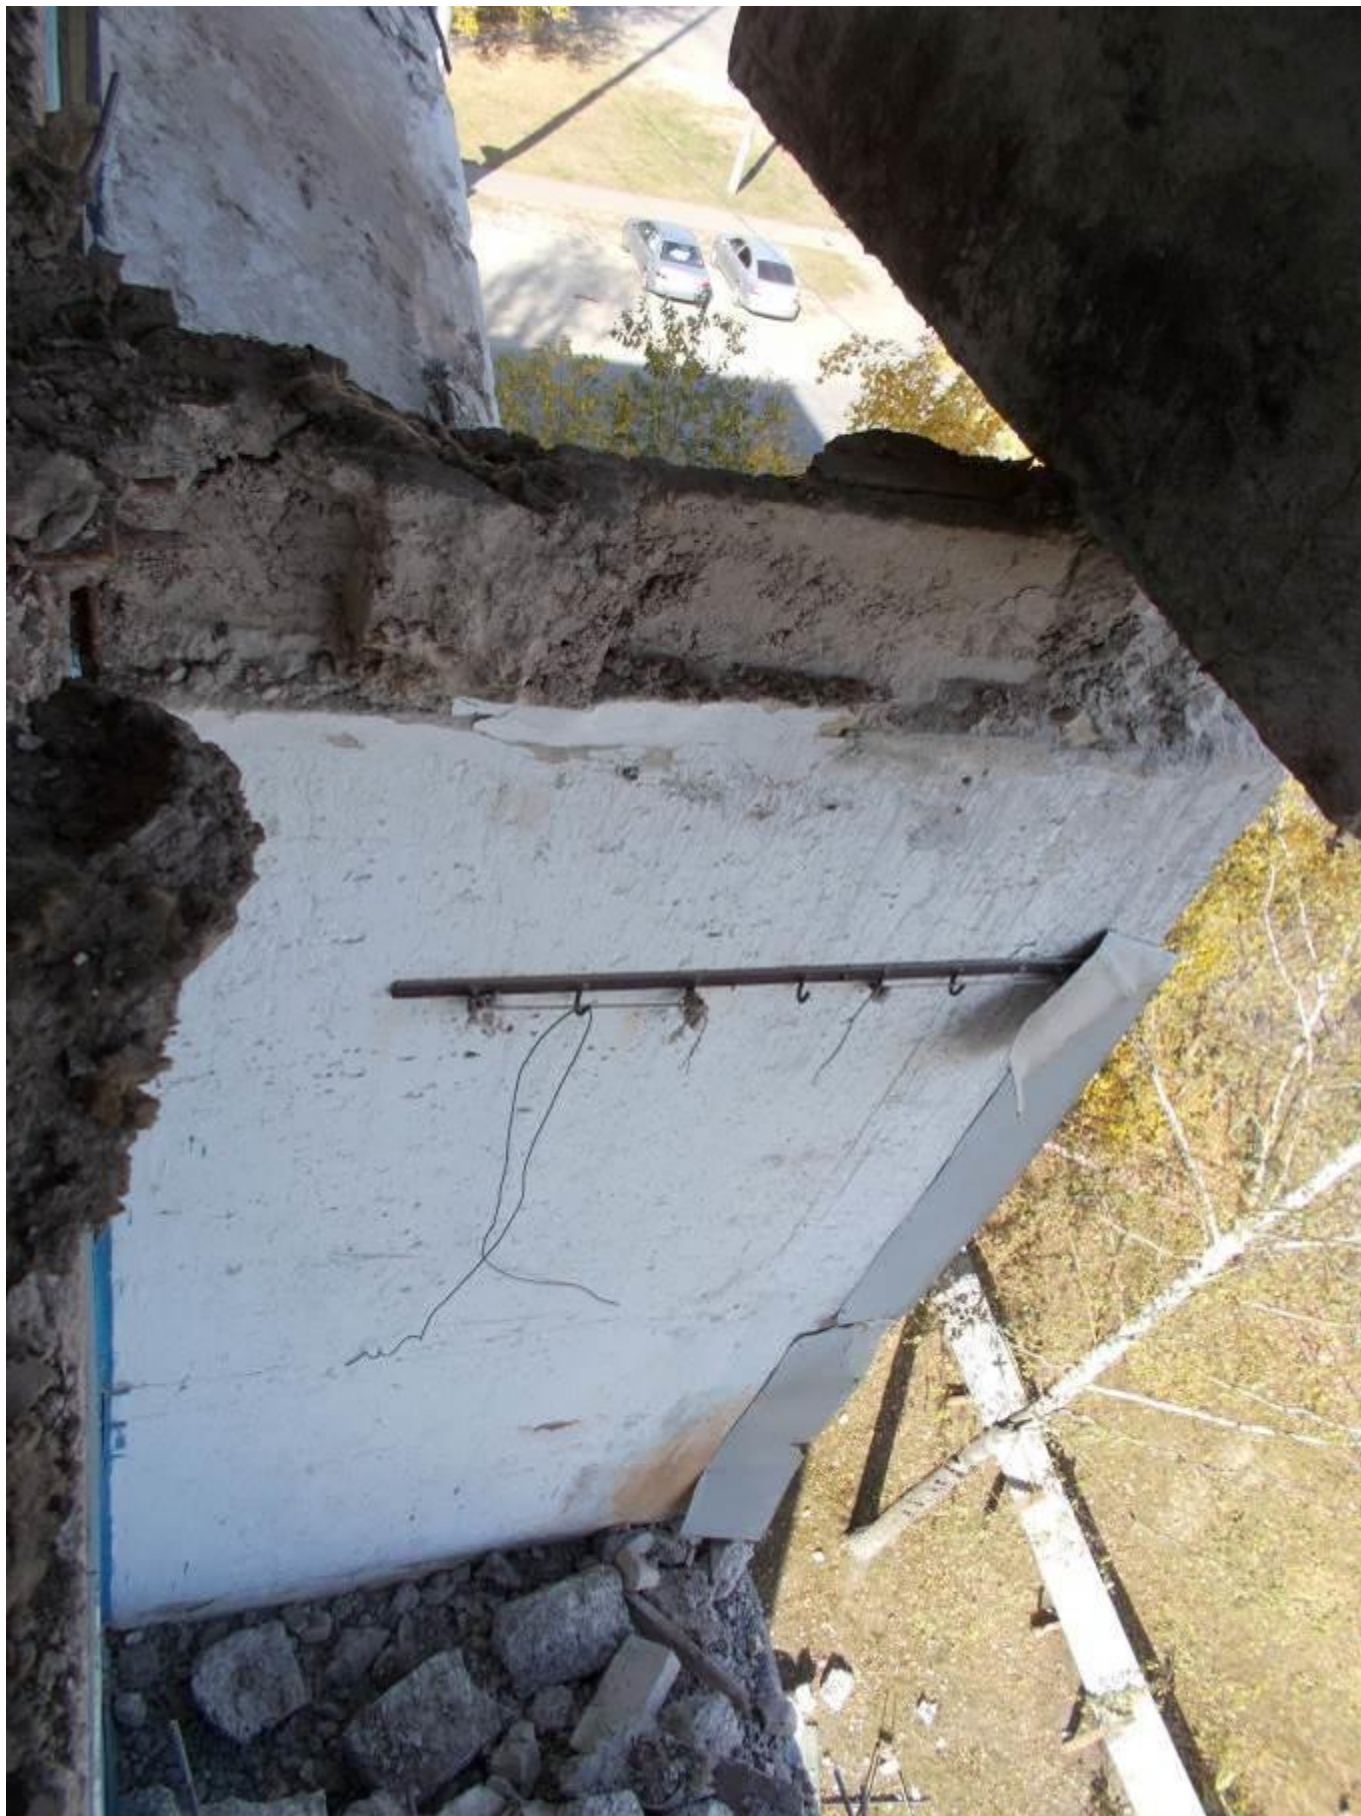
**Фото 4.11.** Площадка опирания плиты перекрытия лоджий в осях V/А-Б на средней стене.

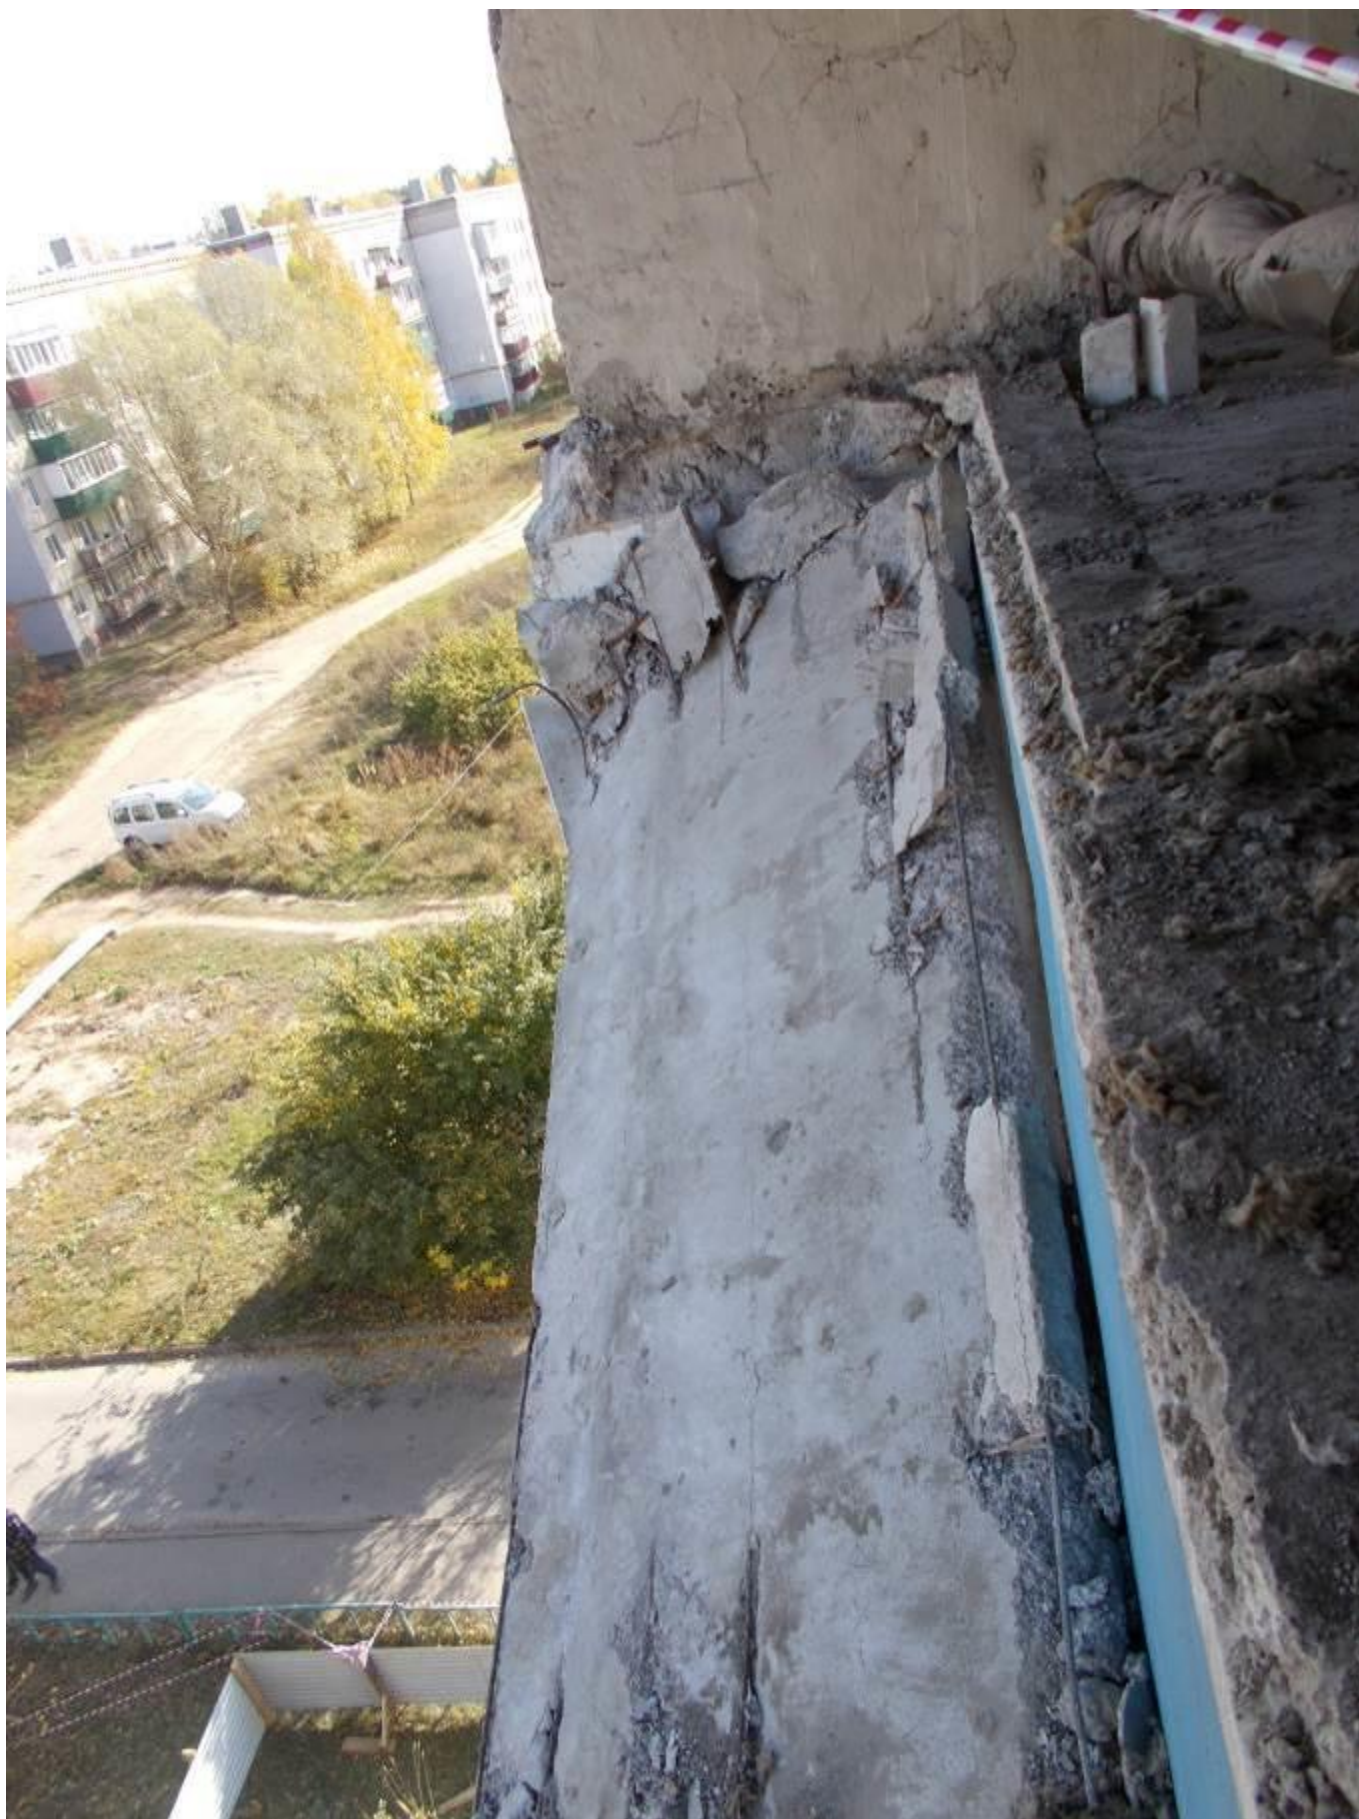
**Фото 4.12.** Плита перекрытия лоджий в осях V/А-Б.

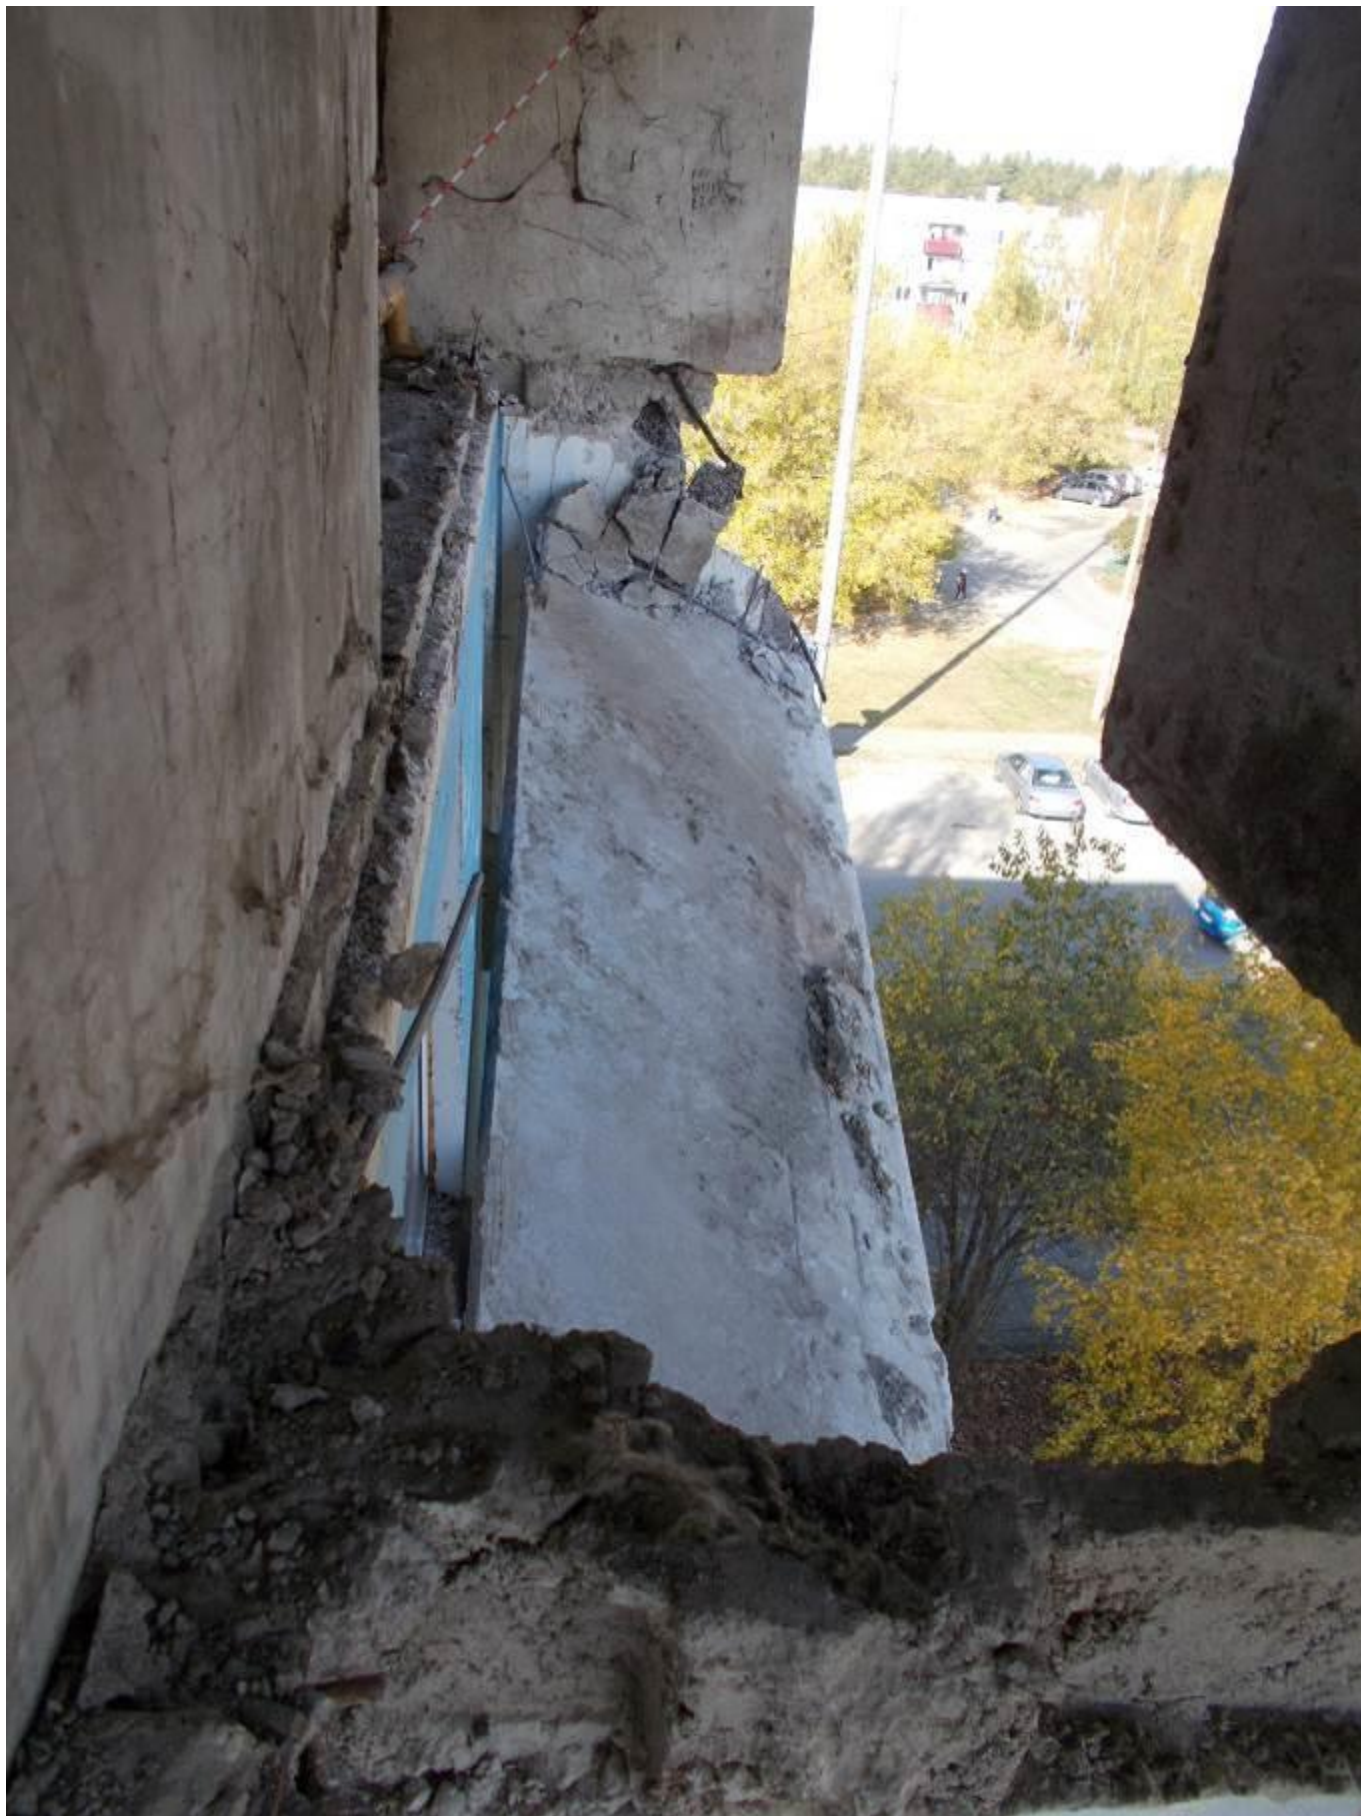
Фото 4.13. Плита перекрытия лоджий в осях V/Б-Г.

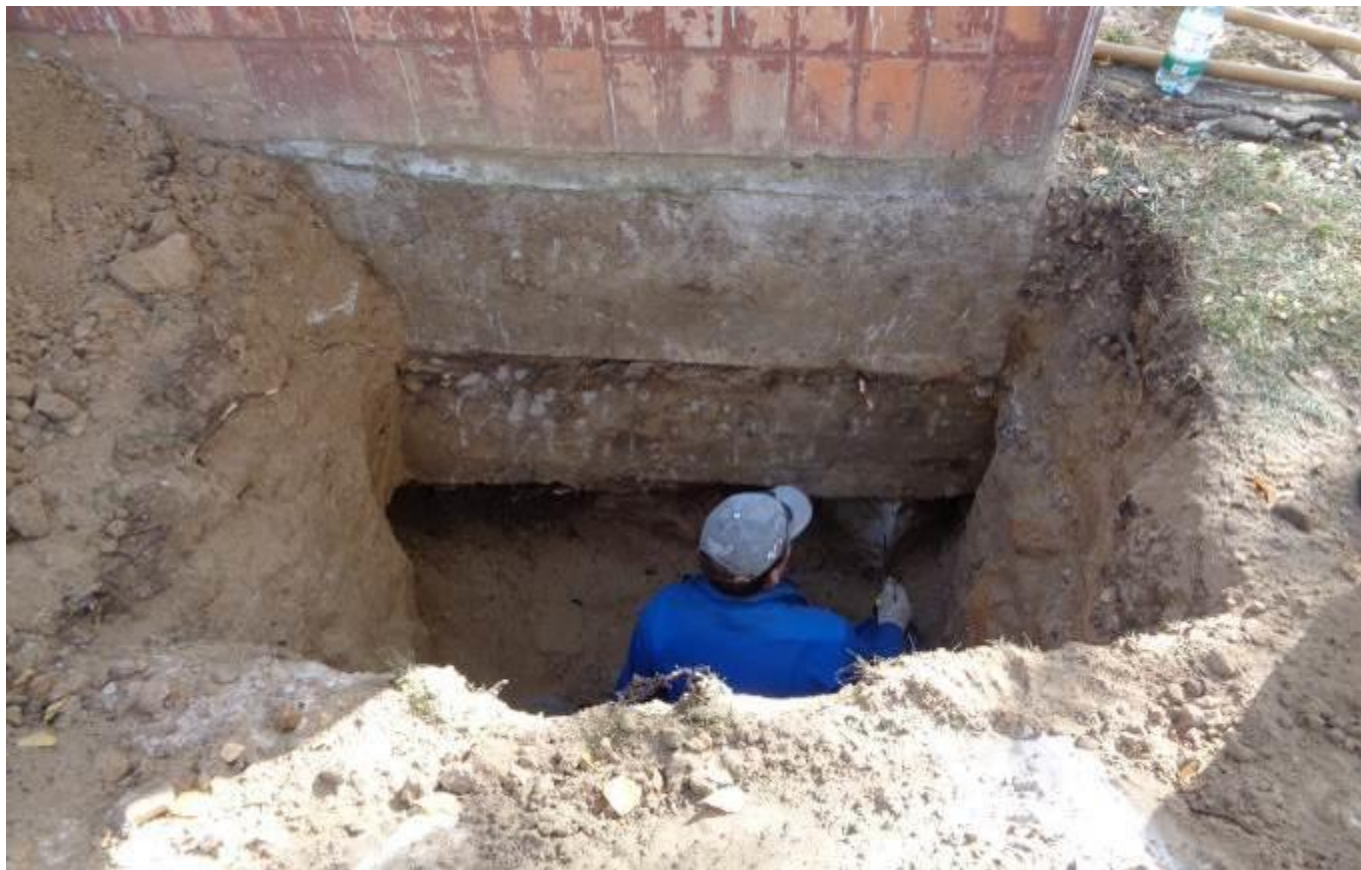
Фото 4.14. Шурф в осях I/Г.

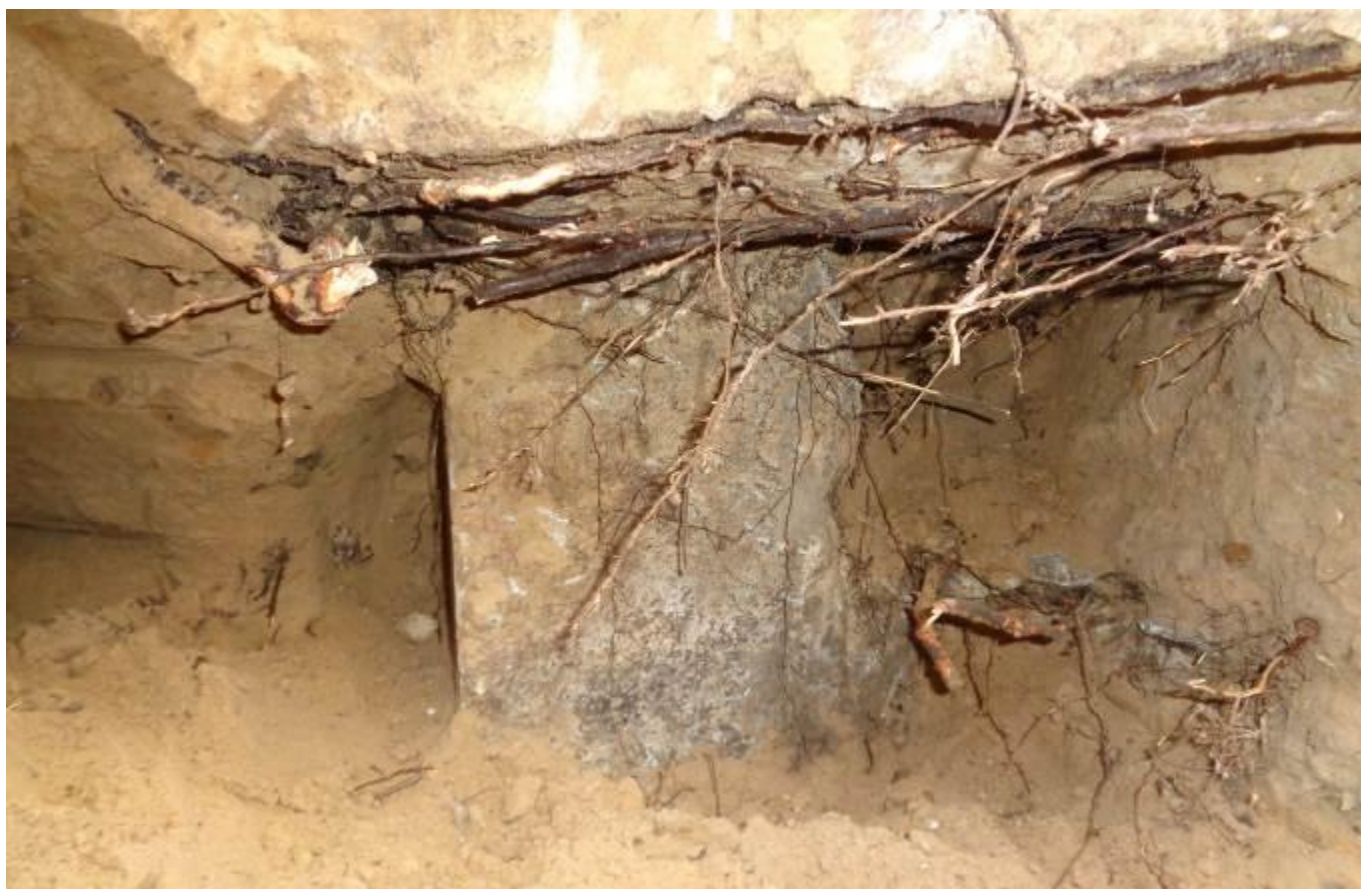
Фото 4.15. Свая фундамента в осях I/Г.
