**Объект: торцевые лоджии жилого дома по адресу:  
Нижегородская обл., г. Выкса, мрн. Жуковского, д. 6А**

## **ЧАСТЬ 1. ЗАКЛЮЧЕНИЕ ПО ОБСЛЕДОВАНИЮ ТЕХНИЧЕСКОГО СОСТОЯНИЯ ЗДАНИЯ (СООРУЖЕНИЯ)**

### **Том 1.1. Техническое обследование**

**Шифр 40/10-20-О-ТО1.1**

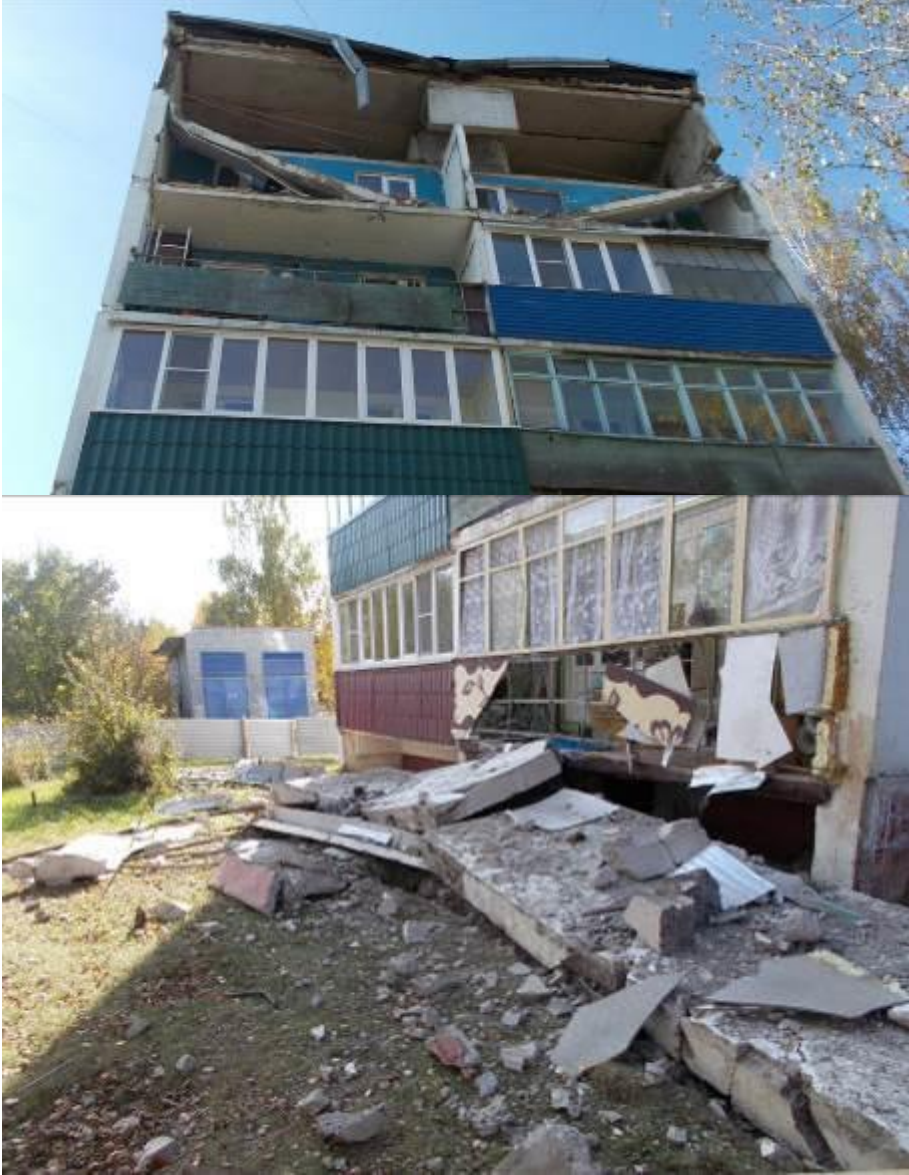
## Дефект 1

| | Обрушение 2 плит перекрытия лоджий, 2 стеновых панелей тех-этажа и 4 карнизных панелей здания |
| <b>Объём дефекта</b> | N = 8 панелей |
| <b>Вероятная причина возникновения дефекта</b> | Дефекты проектирования и монтажа конструкций |
| <b>Последствия, провоцируемые дефектом</b> | Опасность дальнейшего обрушения конструкций, опасность для жизни и здоровья людей, разрушение части здания, непригодность части здания к эксплуатации, повреждения, непроектные ударные и силовые воздействия на нижележащие конструкции |

| <b>Заключение (рекомендуемый способ устранения дефекта)</b> | Выполнить разборку упавших панелей |

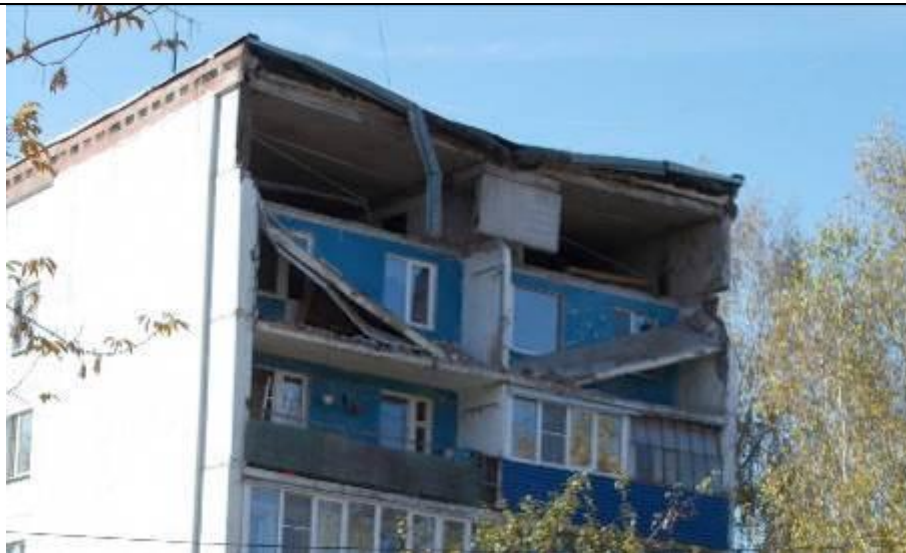
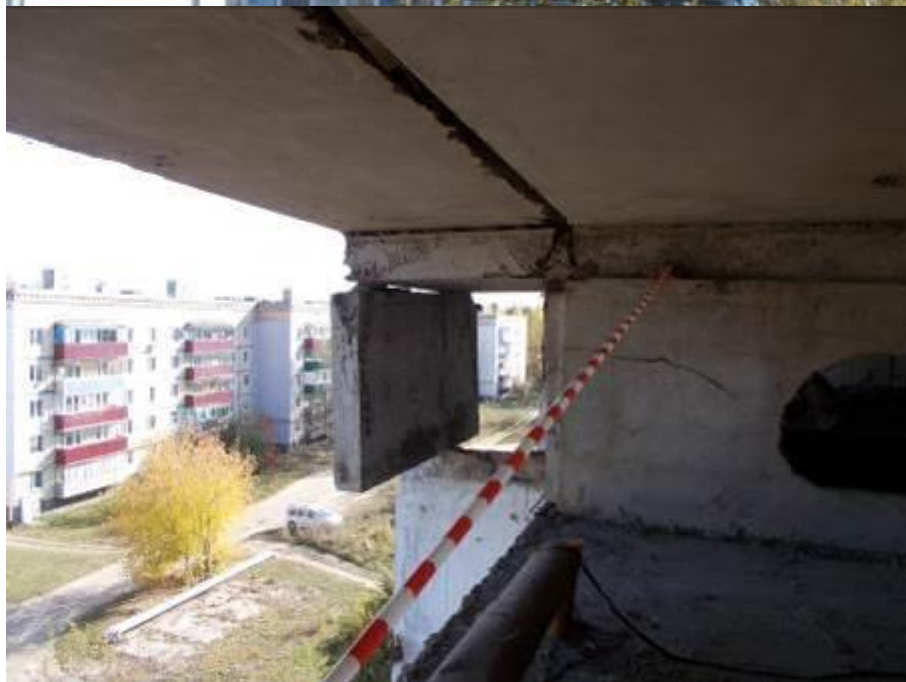
## Дефект 2

Неустойчивое положение, опасность обрушения 1 простеночной панели, 1 перемычной плиты и 2 плит покрытия

| <b>Объем дефекта</b> | N = 4 панели |
| <b>Вероятная причина возникновения дефекта</b> | Последствия обрушения конструкций |
| <b>Последствия, провоцируемые дефектом</b> | Опасность обрушения конструкций, опасность для жизни и здоровья людей |

| <b>Заключение (рекомендуемый способ устранения дефекта)</b> | Выполнить демонтаж неустойчивых панелей |

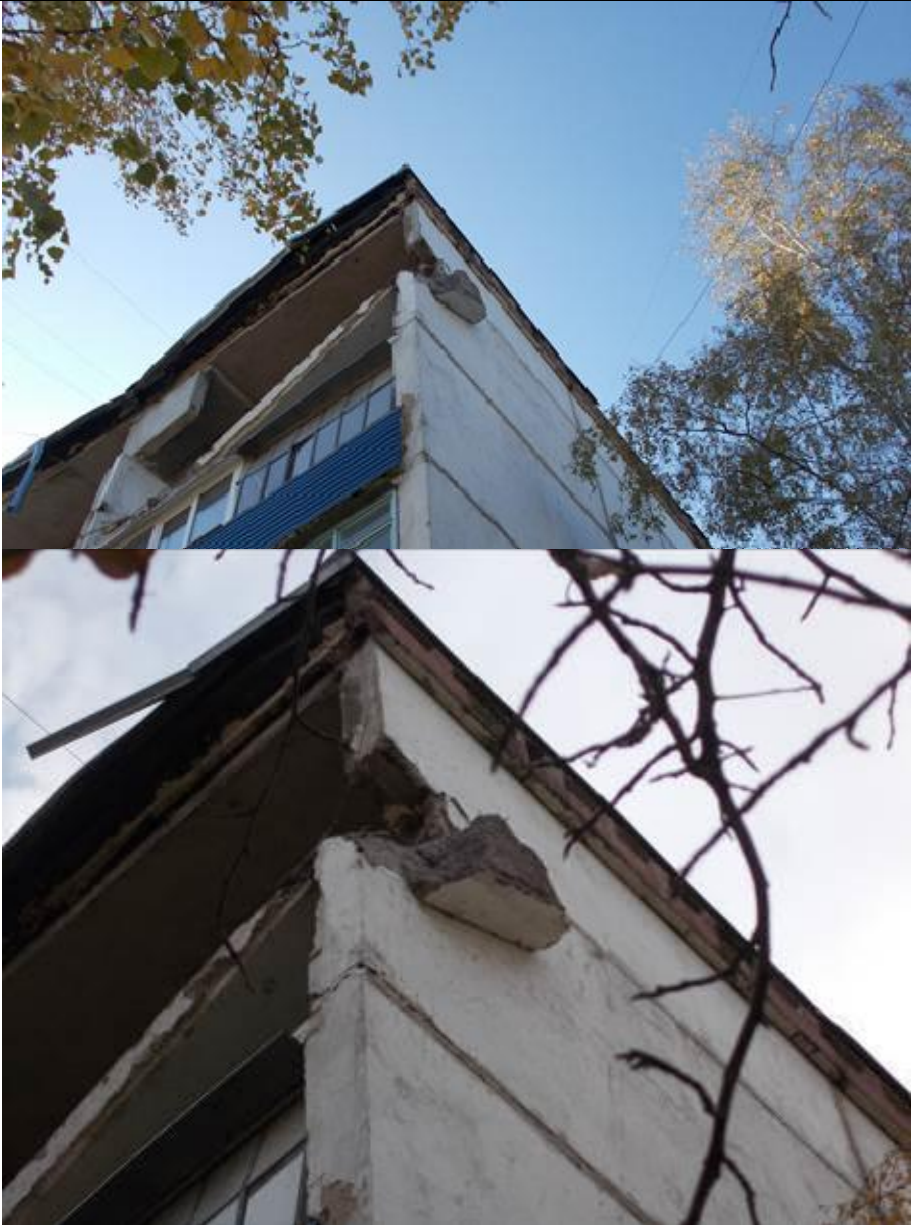
## Дефект 3

| | Излом, вырыв части стеновой панели 5 этажа здания |
| | <b>Объём дефекта</b><br>$N = 1$ панель, $S = 0,9 \text{ м}^2$ |
| | <b>Вероятная причина возникновения дефекта</b><br>Последствия обрушения конструкций |
| | <b>Последствия, провоцируемые дефектом</b><br>Опасность обрушения конструкции, опасность для жизни и здоровья людей |

| <b>Заключение (рекомендуемый способ устранения дефекта)</b> | Выполнить демонтаж вырванной части панели, выполнить восстановление разрушенной части панели по проекту ремонта |

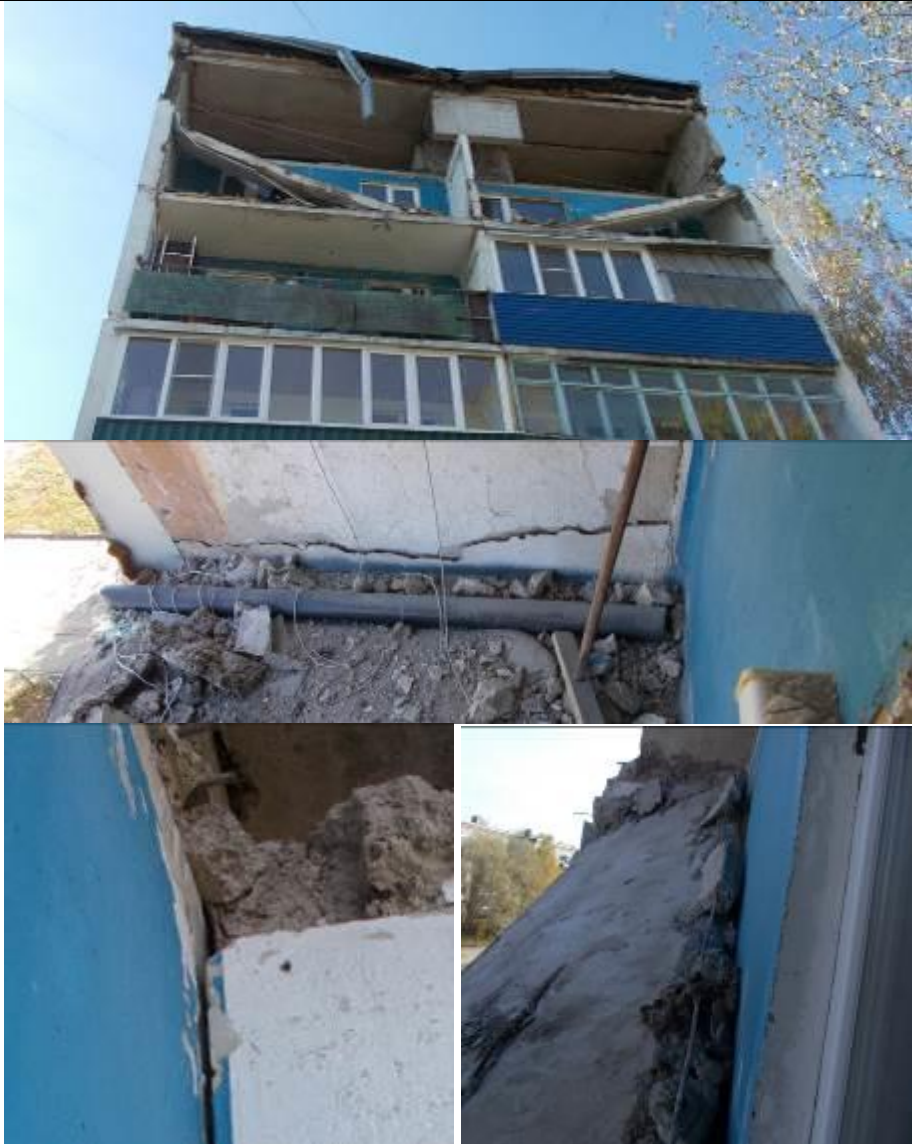
## Дефект 4

| | Непроектные ударные и силовые нагрузки от обрушившихся конструкций, сдвиги, выгибы конструкций, вырывы, трещины, сколы панелей, плит перекрытия и их стыков, уменьшение площади опирания конструкций | |
| | Объём дефекта | N = 14 панелей |
| | Вероятная причина возникновения дефекта | Последствия обрушения конструкций, ударная и силовые нагрузки от упавших конструкций |
| | Последствия, провоцируемые дефектом | Скрытые дефекты в конструкциях, стыках, узлах опирания |

| Заключение (рекомендуемый способ устранения дефекта) | Выполнить усиление панелей, плит их стыков и узлов опирания по проекту ремонта | |

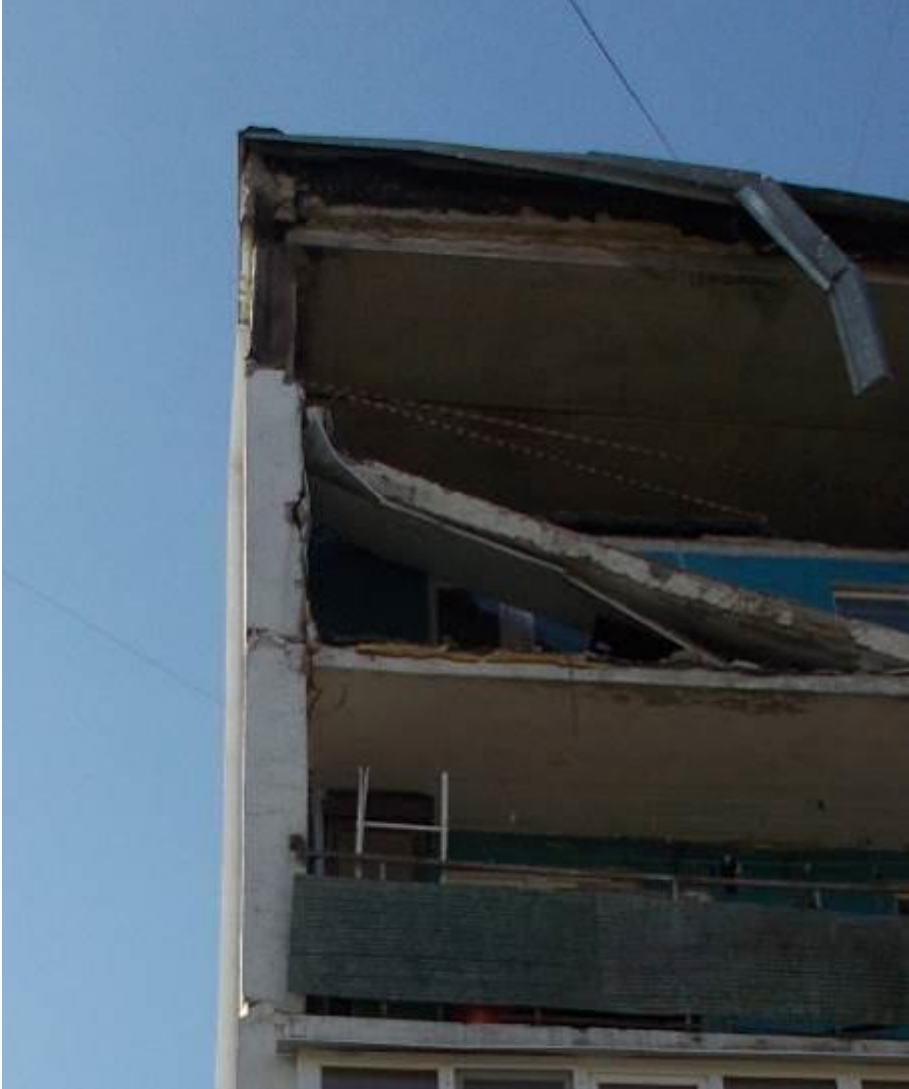
## Дефект 5

| <b>Эскиз, фотография и описание дефекта (повреждения)</b> | <p>Сдвиг стеновых панелей 5 и технического этажей здания стрелой сдвига до 7 см</p> |
| <b>Объём дефекта</b> | $N = 2$ панели |
| <b>Вероятная причина возникновения дефекта</b> | Последствия обрушения конструкций, ударная нагрузка и распор от упавшей плиты перекрытия лоджии |
| <b>Последствия, провоцируемые дефектом</b> | Непроектные положения панелей, крены, эксцентриситеты, дополнительные непроектные усилия в стеновых панелях, уменьшение площади опирания плит перекрытий 4, 5 и технических этажей |

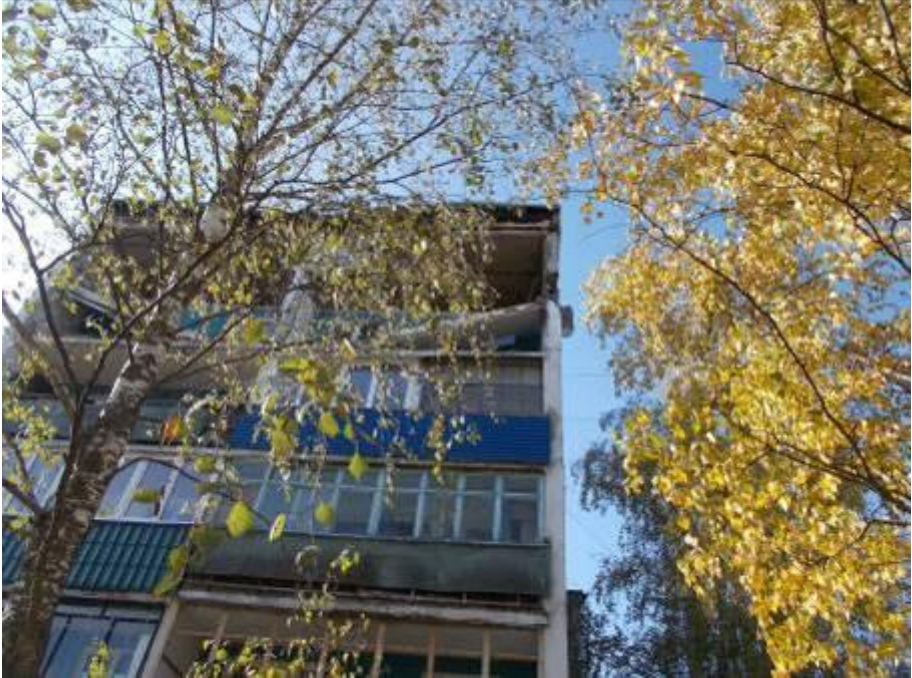
## Дефект 6

| <b>Эскиз, фотография и описание дефекта (повреждения)</b> | <p>Сдвиг стеновых панелей 5 и технического этажей здания стрелой сдвига до 2 см</p> |
| <b>Объём дефекта</b> | $N = 2$ панели |
| <b>Вероятная причина возникновения дефекта</b> | Последствия обрушения конструкций, ударная нагрузка и распор от упавшей плиты перекрытия лоджии |

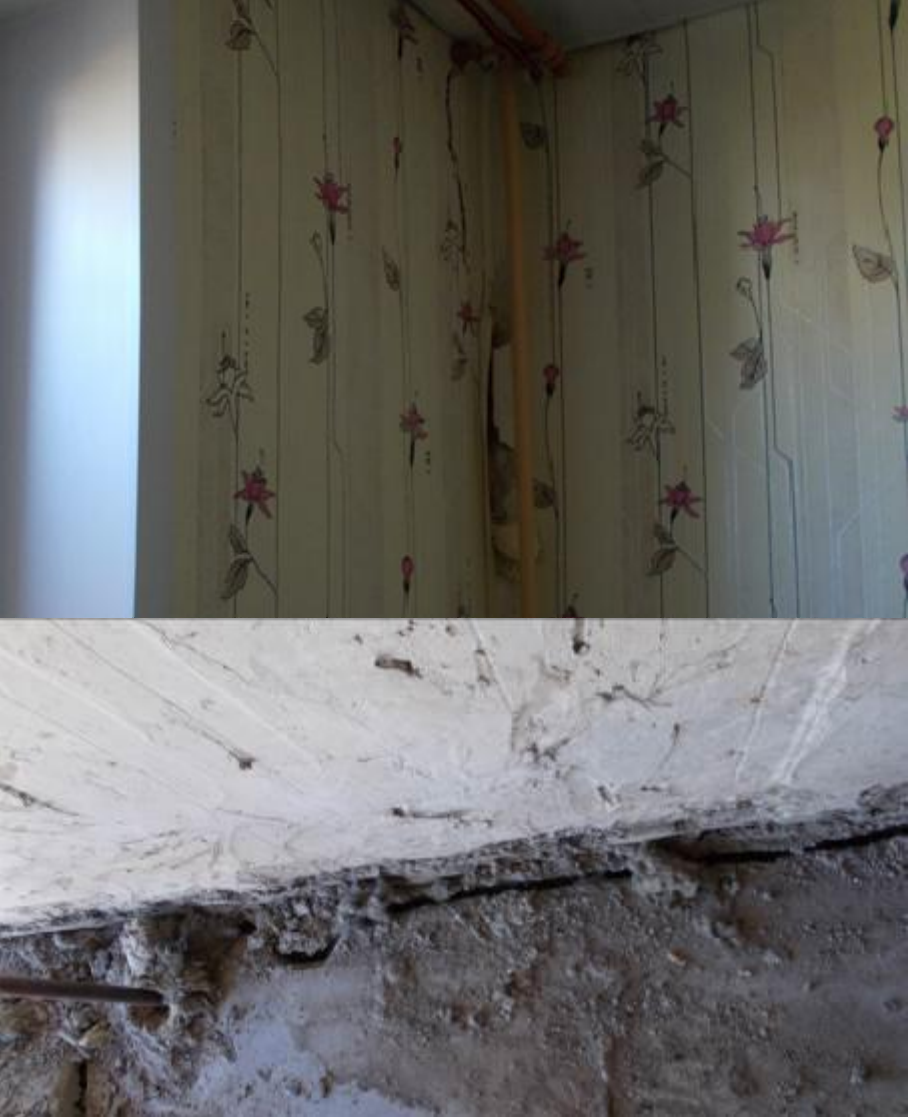
| | Трещина стыков стеновых панелей 5 этажа, расширяющаяся кверху, шириной раскрытия до 35 мм, трещины стыков стеновых панелей и плит перекрытия 4 и 5 этажей здания |

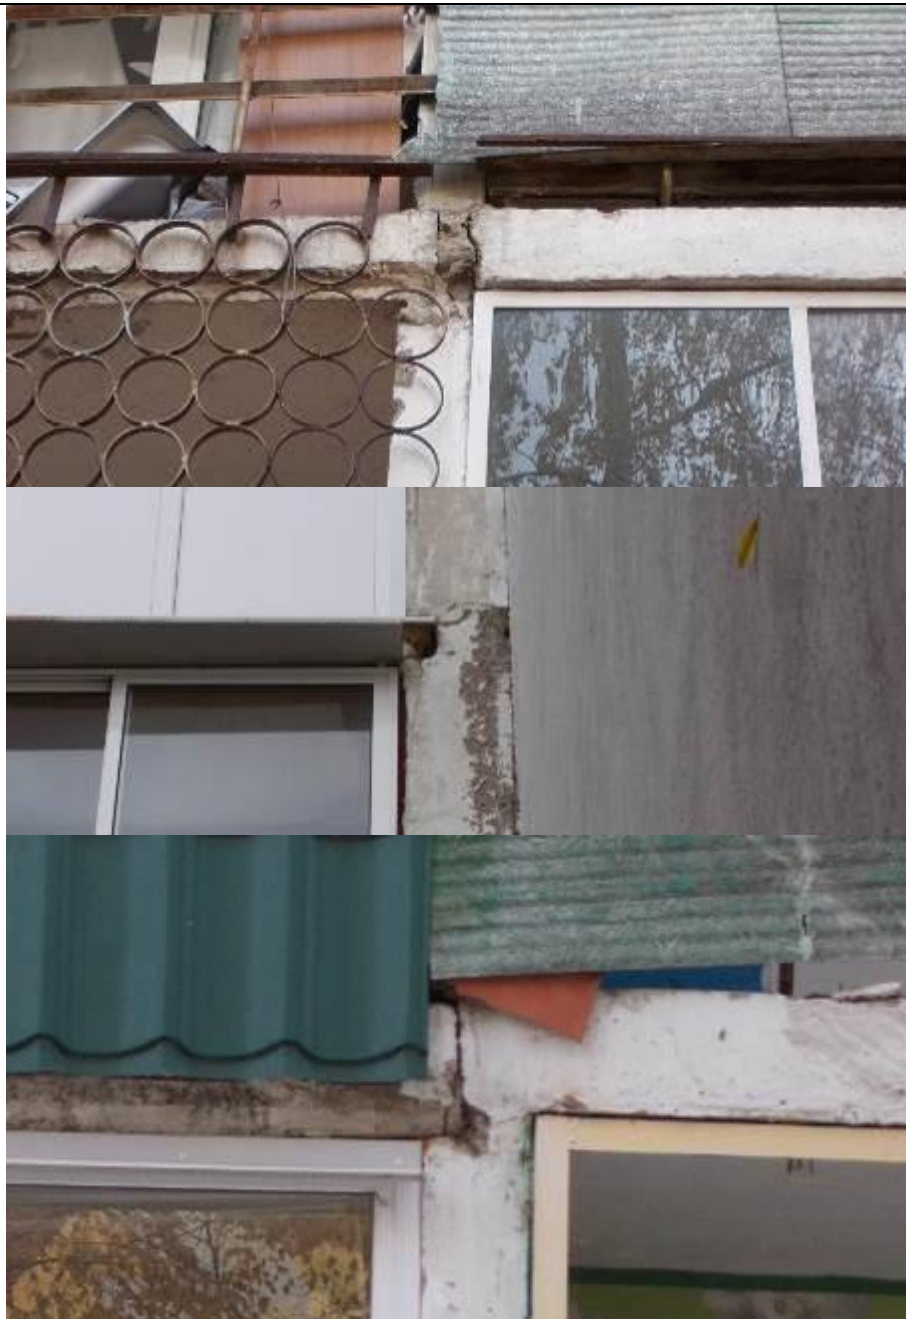
Малое опирание плит перекрытия лоджий глубиной до 1 см

| Объем дефекта | N = 24 плиты |

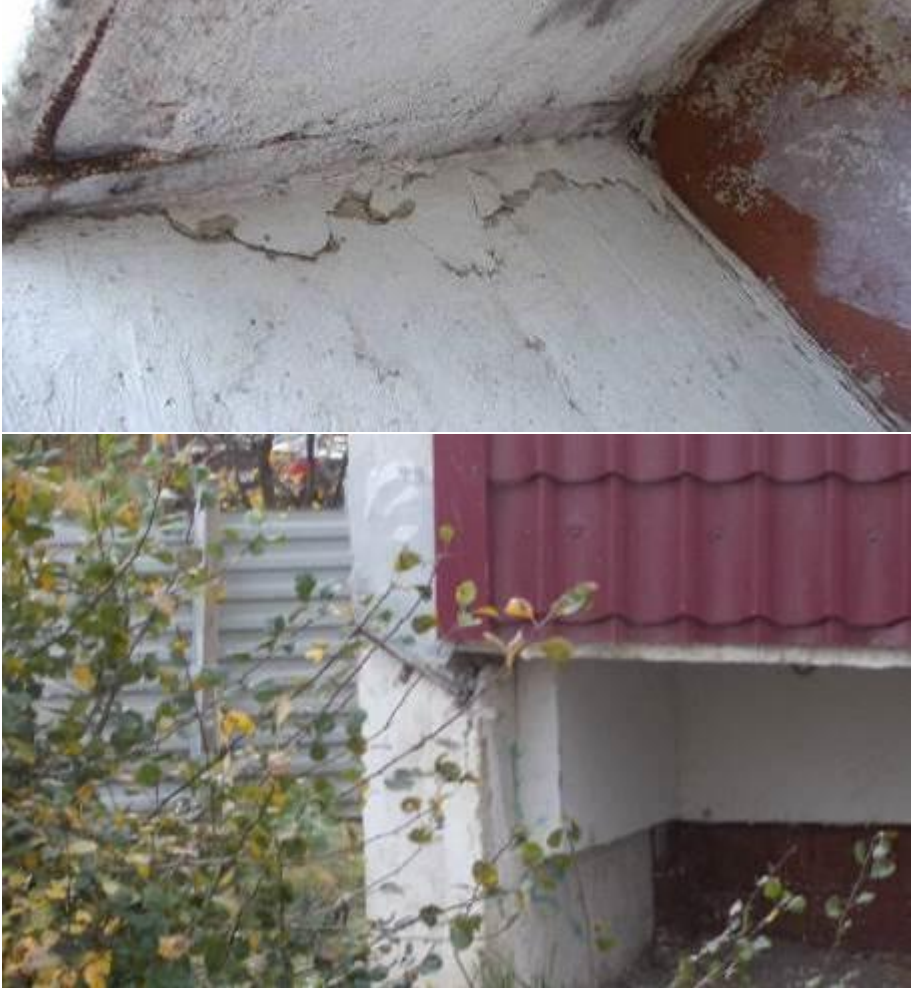
| <b>Эскиз, фотография и описание дефекта (повреждения)</b> | <p>Сколы, трещины, раздробления опорных частей бетона стеновых панелей, толщиной до 3 см, участками длиной до 1,5 м</p> |
| <b>Объём дефекта</b> | N = 48 узлов |
| <b>Вероятная причина возникновения дефекта</b> | Недостаточная прочность бетона конструкций, сдвиги стеновых и перегородочных панелей, прогибы плит перекрытия лоджий |

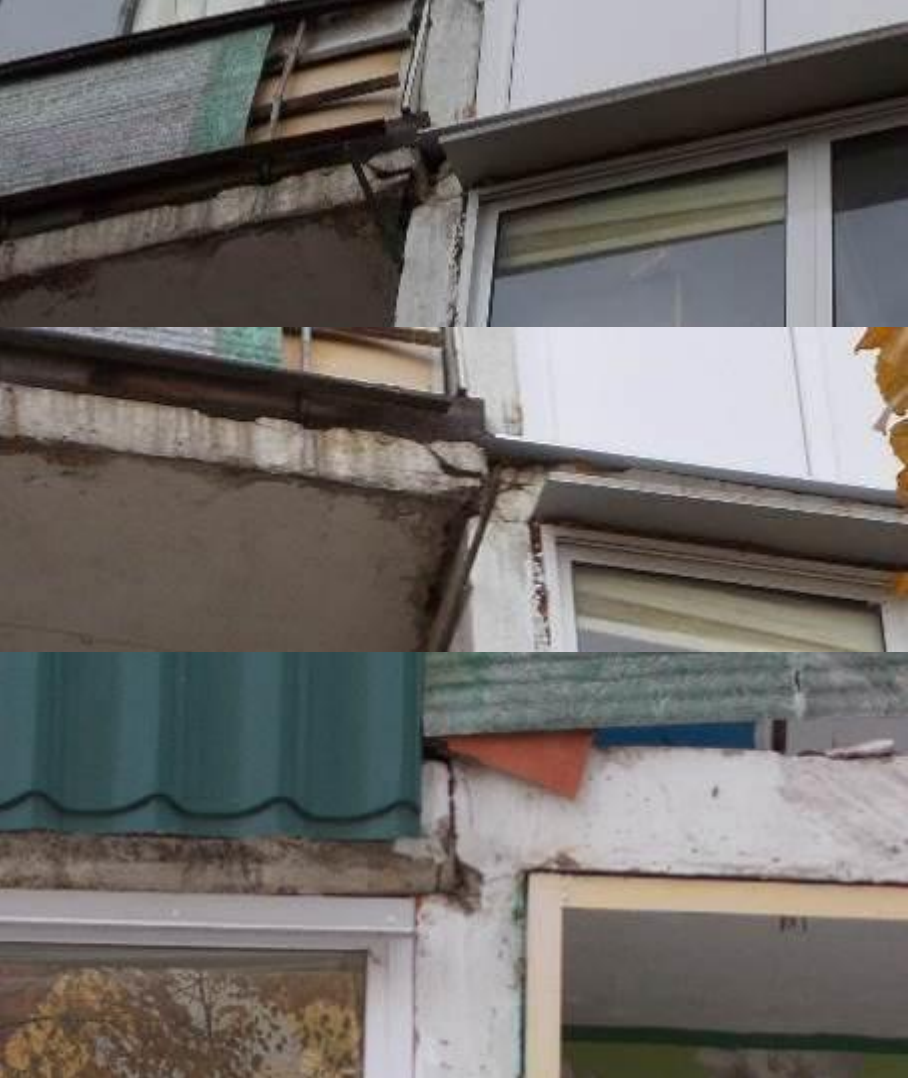
| <b>Эскиз, фотография и описание дефекта (повреждения)</b> | <p>Наклонные трещины в опорной части плит перекрытия лоджий шириной раскрытия до 12 мм, сколы опорных частей плит перекрытия лоджий, толщиной скола до 18 см, длиной до 0,5 м</p> |
| <b>Объём дефекта</b> | N = 3 плиты |
| <b>Вероятная причина возникновения дефекта</b> | Малая глубина опирания, недостаточная прочность бетона конструкций, сдвиги стеновых и перегородочных панелей, прогибы плит перекрытия лоджий |

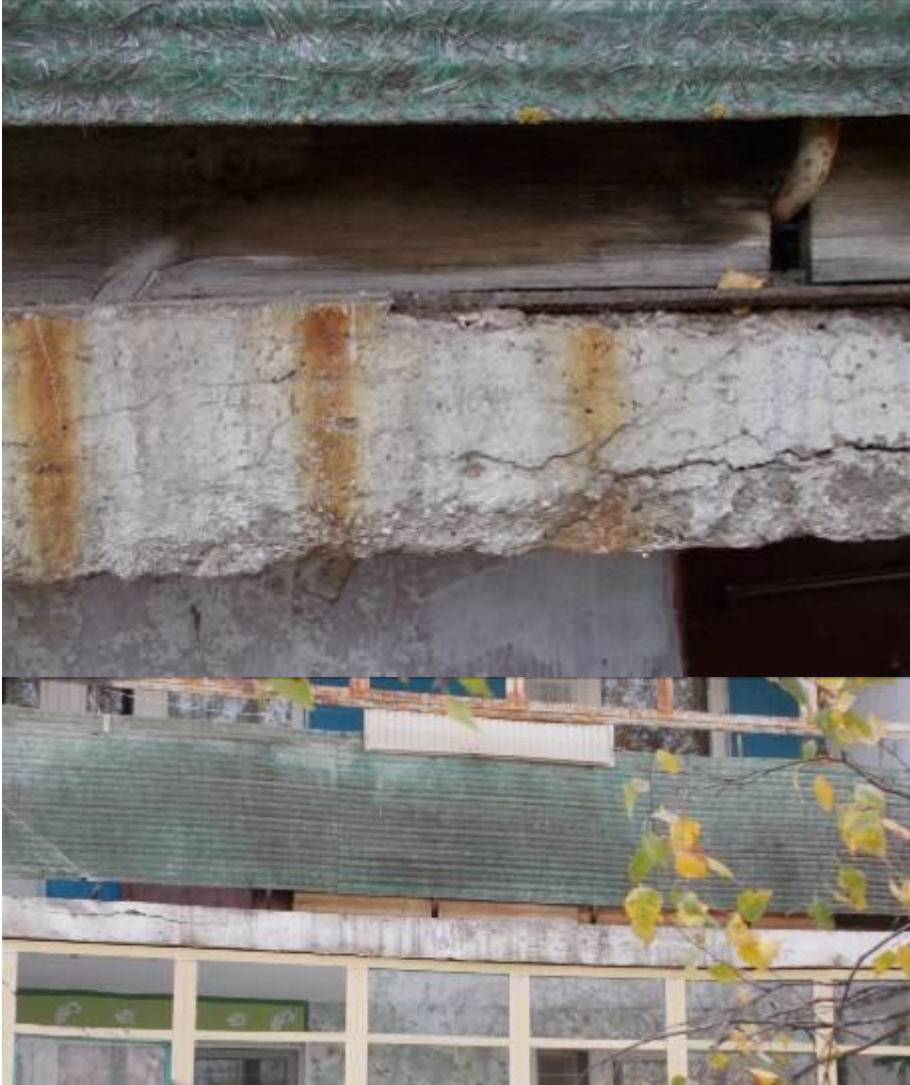
| <b>Эскиз, фотография и описание дефекта (повреждения)</b> | <p>Трещины плит перекрытий лоджий, преимущественно продольные, расслаивающие конструкцию, тяготеющие к середине пролета, шириной раскрытия до 8 мм длиной до 5 м</p> |
| <b>Объём дефекта</b> | N = 5 плит |
| <b>Вероятная причина возникновения дефекта</b> | Дефекты изготовления и монтажа конструкций |

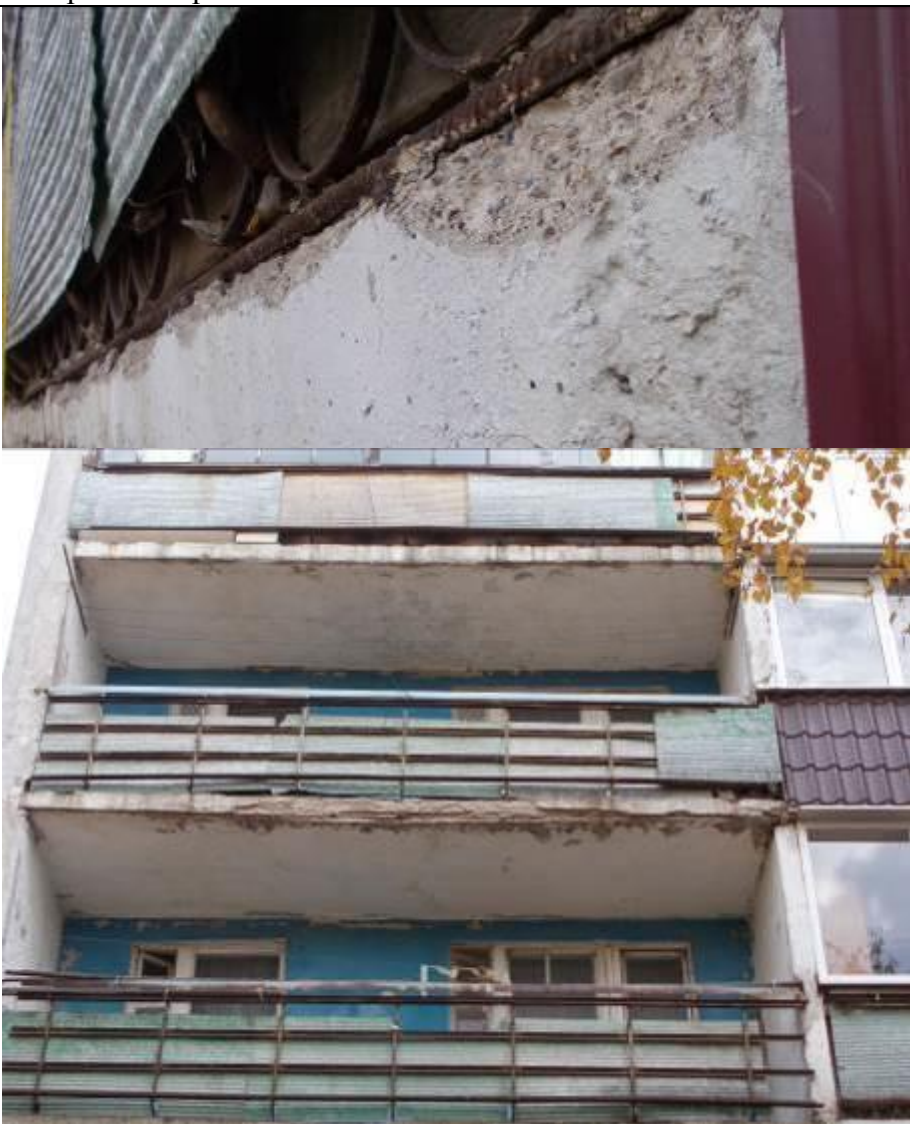
| Эскиз, фотография и описание дефекта (повреждения) | <p>Разрушение защитного слоя бетона плит перекрытия лоджий на глубину до 5 см, участками длиной до 6,0 м, площадью до 1,5 м<sup>2</sup>, обнажение и коррозия рабочей и распределительной арматуры до 5% сечения</p> |
| Объём дефекта | $S = 6,5 \text{ м}^2$ |

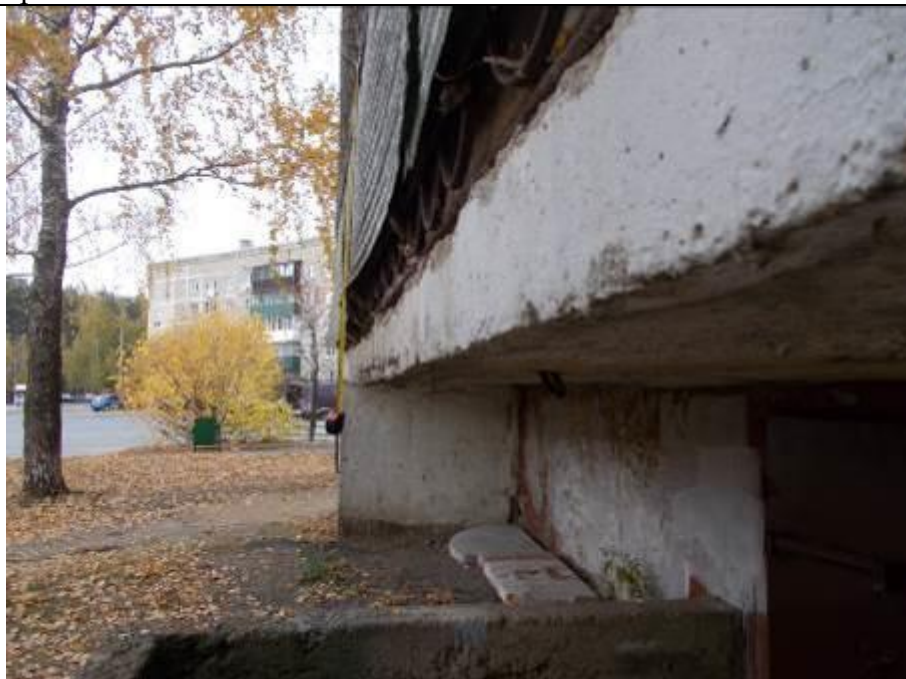
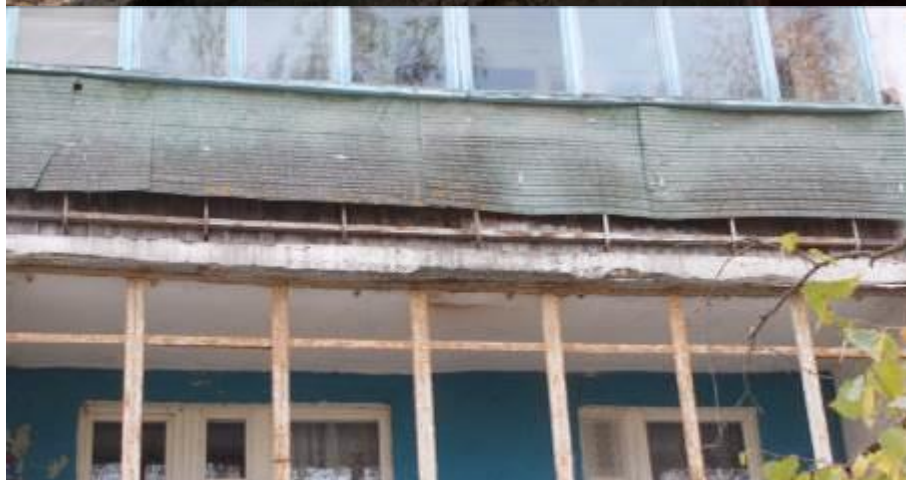
Прогибы плит перекрытия лоджий до 8 см

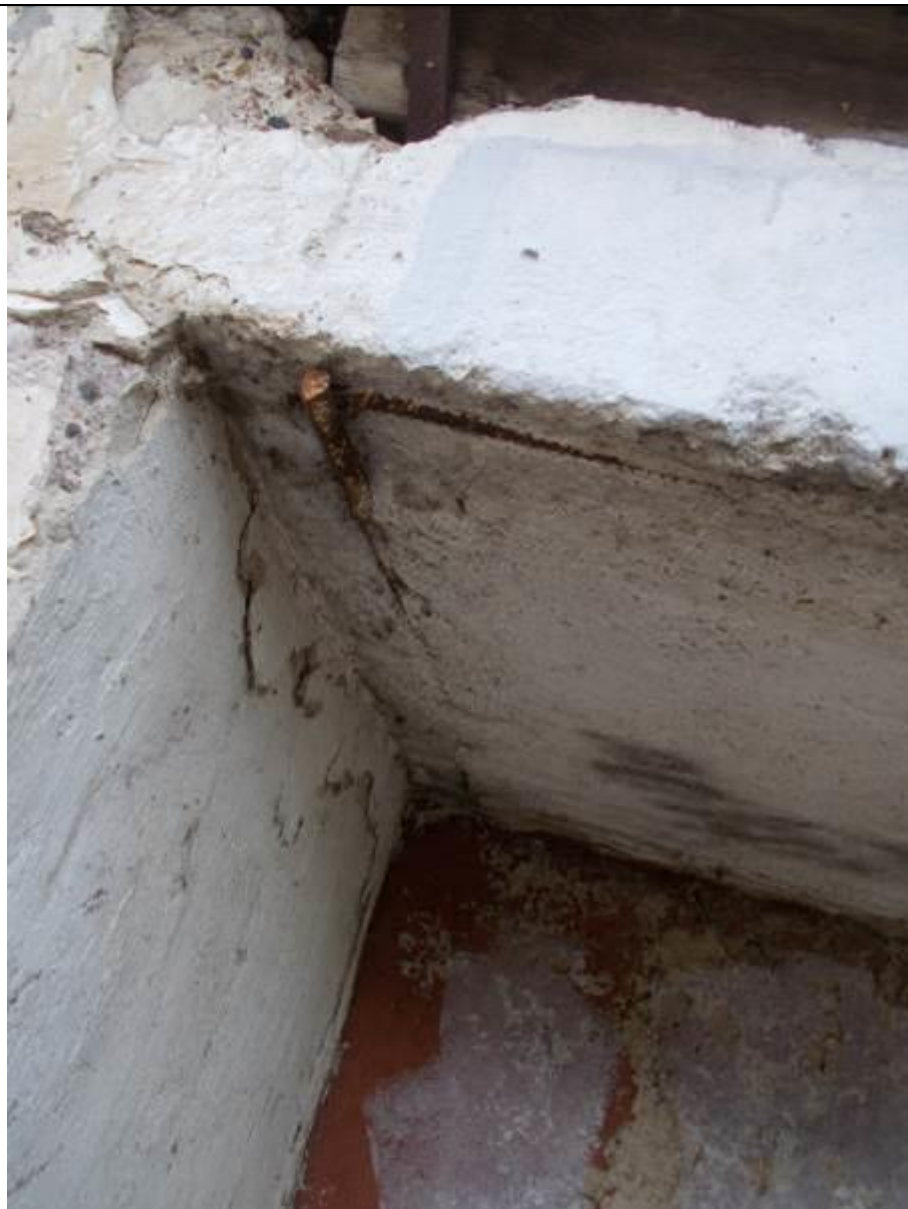
Несоблюдение защитного слоя бетона при изготовлении плит перекрытия лоджий, выход арматуры на поверхность конструкций, коррозия рабочей и распределительной арматуры

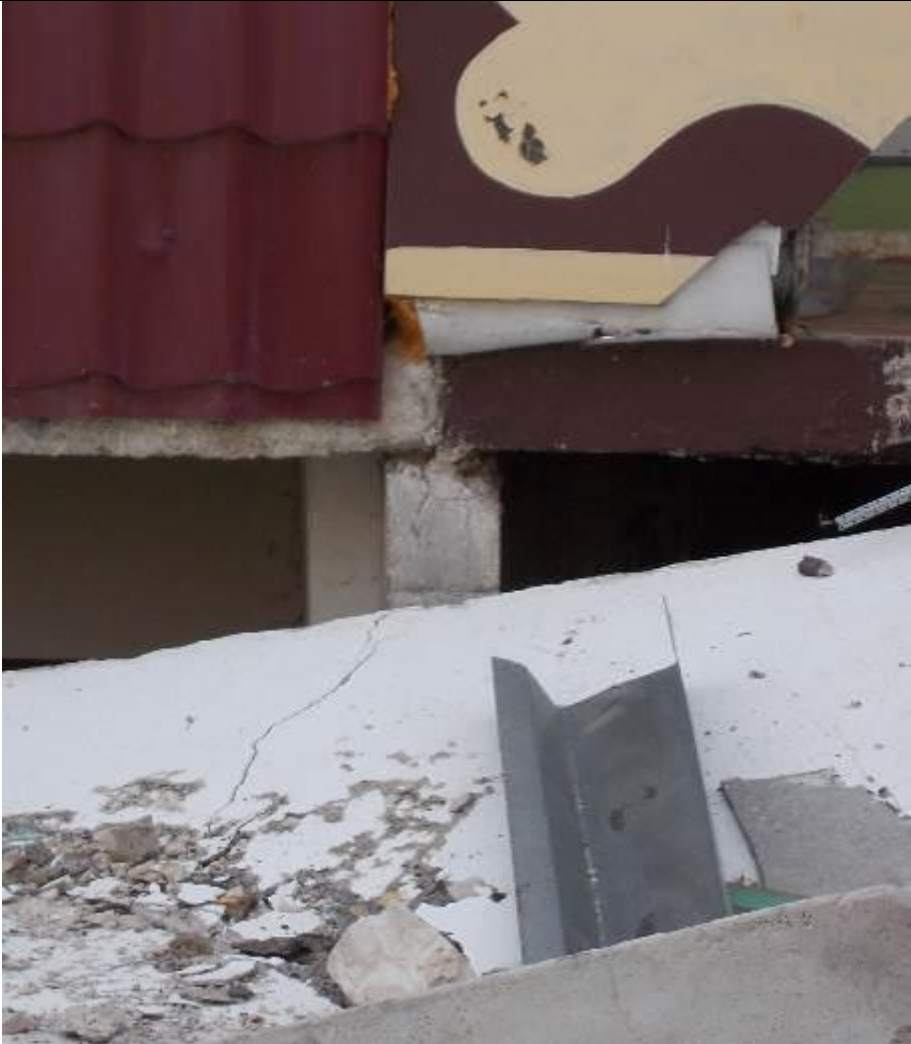
| <b>Эскиз, фотография и описание дефекта (повреждения)</b> | <p>Трещины перегородочной панели, продольные, близкие к вертикальным, шириной раскрытия до 2,0 мм, высотой до 0,5 м</p> |
| <b>Объём дефекта</b> | $L = 1,5 \text{ м}$ |

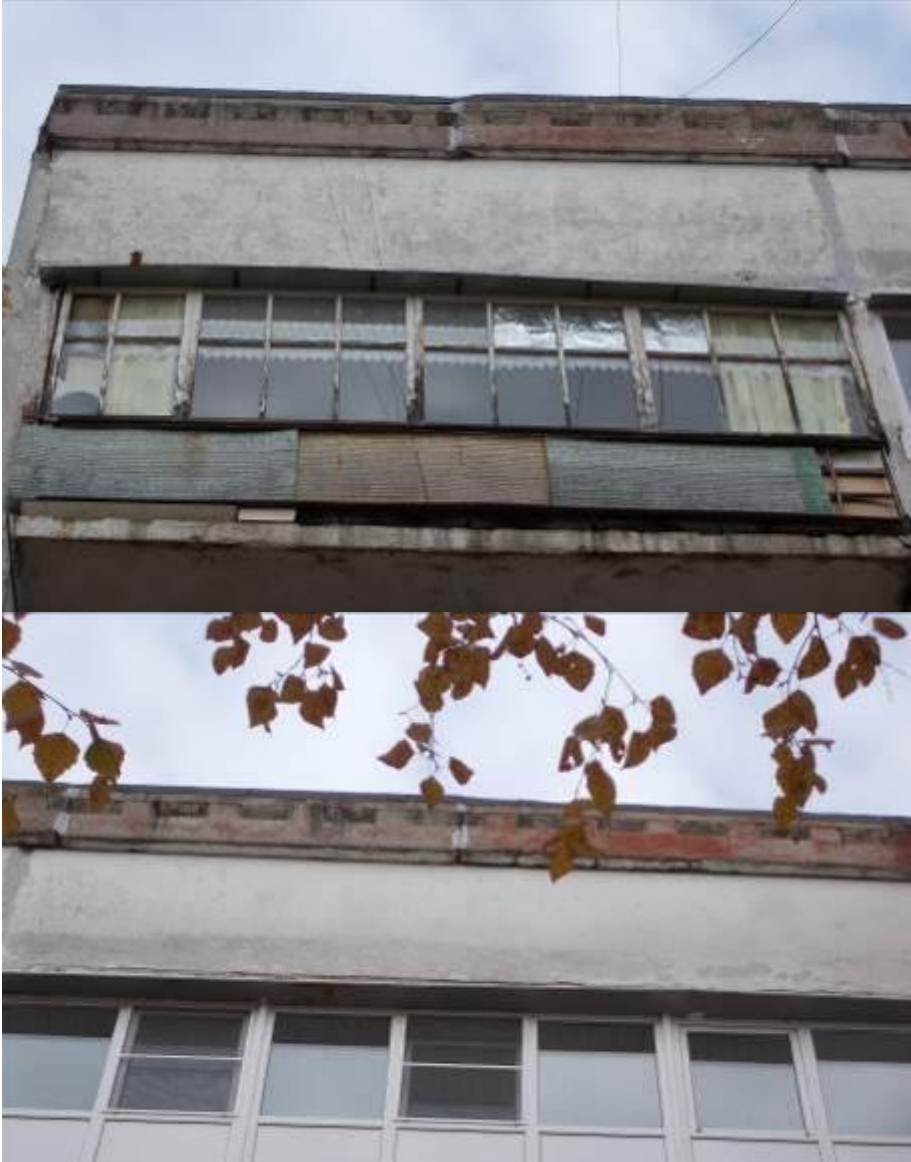
| <b>Эскиз, фотография и описание дефекта (повреждения)</b> | <p>Трещины стеновых панелей, поперечные, наклонные и близкие к вертикальным, шириной раскрытия до 1,0 мм, высотой до 1,2 м</p> |
| <b>Объём дефекта</b> | $L = 5,5 \text{ м}$ |

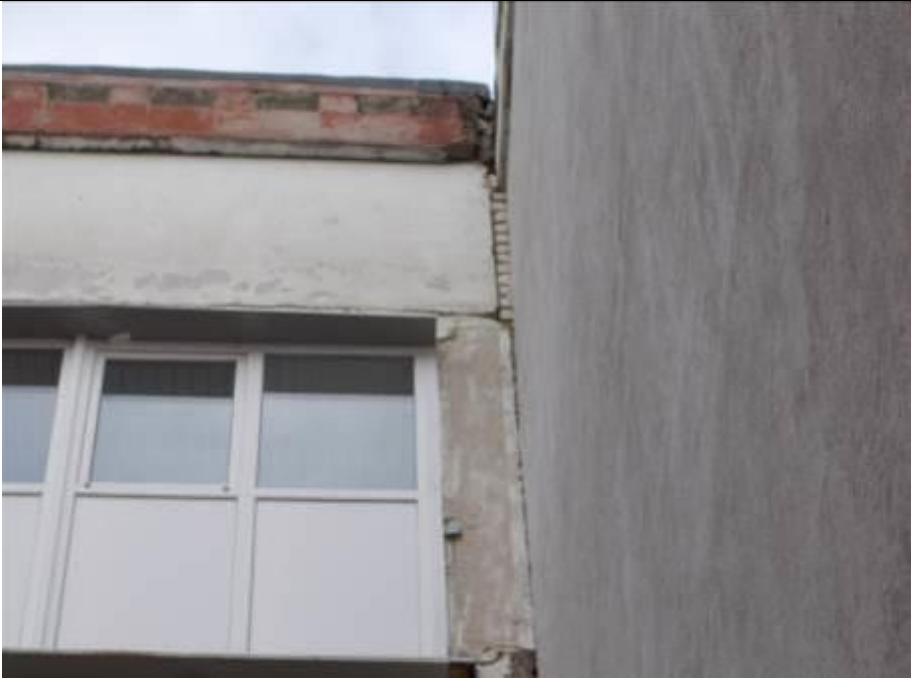
| <b>Эскиз, фотография и описание<br/>дефекта (повреждения)</b> | <p>Разрушение защитного слоя бетона парапетной панели глубиной до 10 см</p> |
| <b>Объём дефекта</b> | $S = 0,6 \text{ м}^2$ |

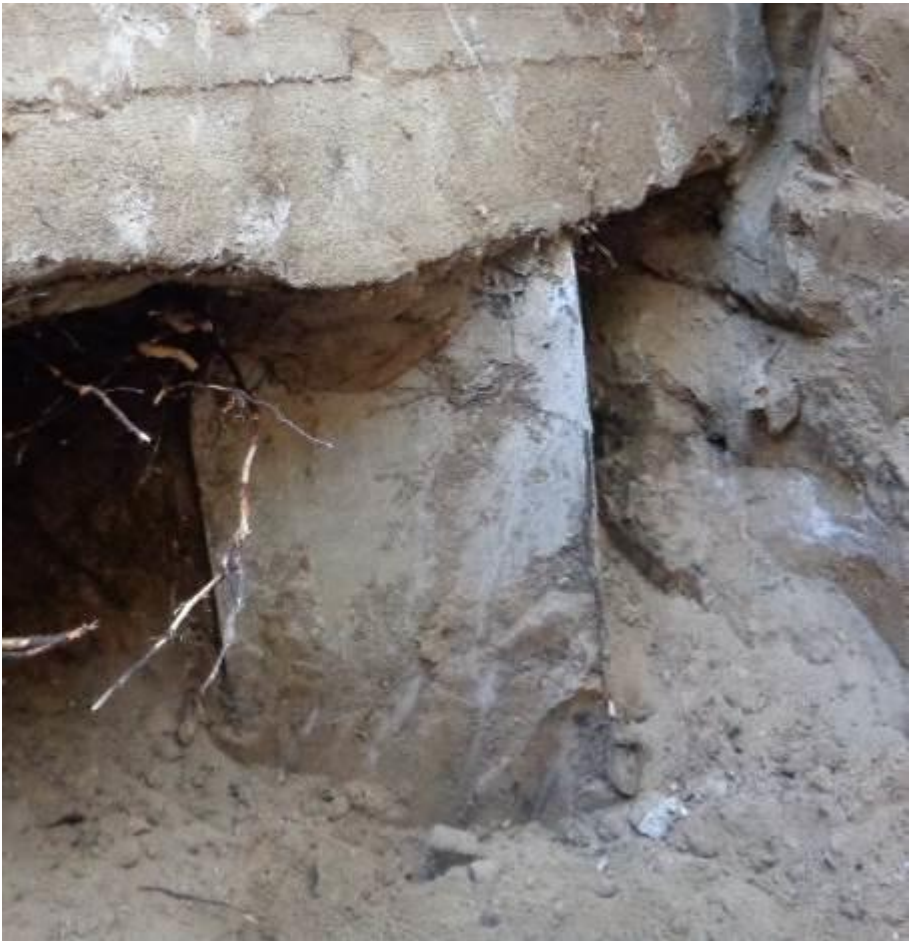
| <b>Эскиз, фотография и опи-<br/>сание дефекта (поврежде-<br/>ния)</b> | <p>Сколы, трещины защитного слоя бетона сваи наклонная, шири-<br/>ной раскрытия до 0,7 мм</p> |
| <b>Объём дефекта</b> | $L = 0,4 \text{ м}$ |

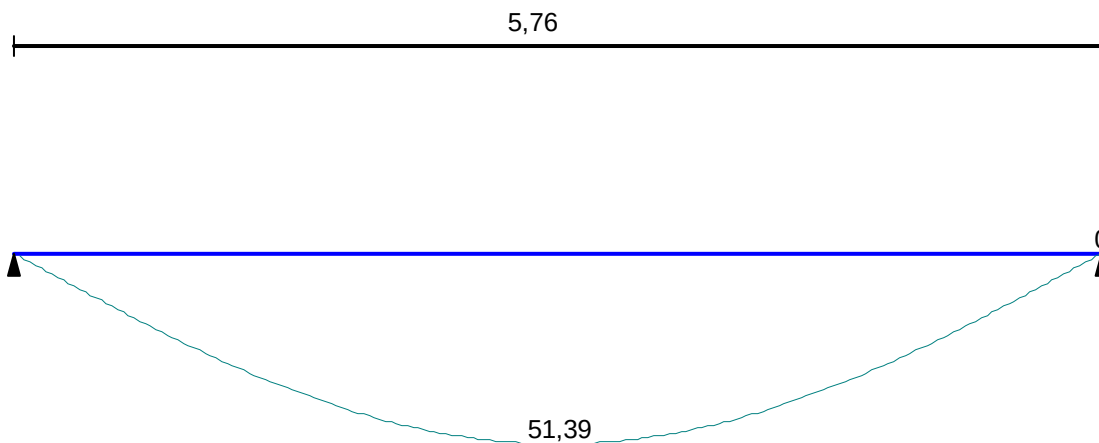
**Максимальный прогиб 51,39 мм**

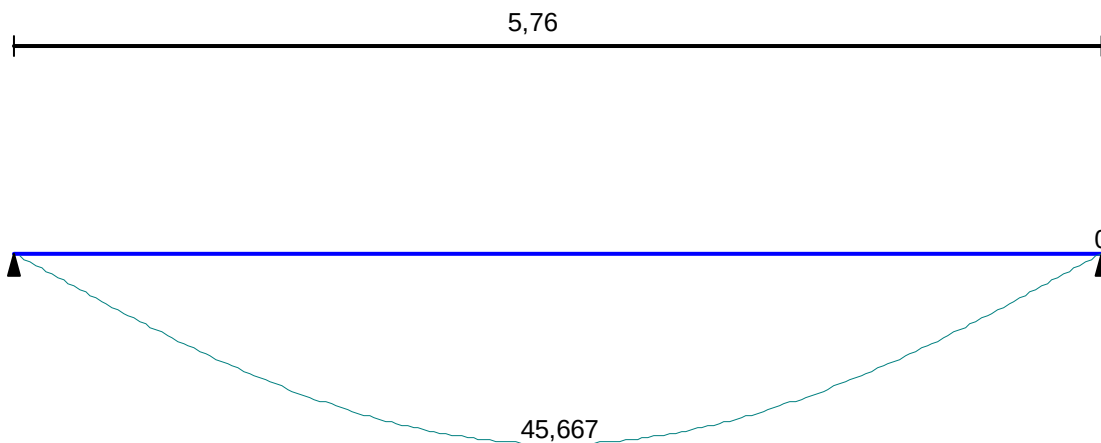
**Максимальный прогиб 45,667 мм**
